FAHRZEUG RÜCKNAHME

Auftraggeber	AMAG Import
AMAG Nummer	922983
Experte	MS
Datum der Begutachtung	28.01.2026

Marke	Seat
Modell / Typ	NEW CUPRA FORMENTOR e-HYBRID
Kontrollschild	-
1. Inverkehrsetzung	14.05.2025
Kilometerstand	36651
Chassis-/VIN-Nr.	VSSZZZKM0SR077112
Antriebsart	Elektro
Getriebe	Automat
Typengenehmigungs-Nr.	IVI
Stamm-Nr.	-
Farbe (gem.Fahrzeugausweis)	Weiss

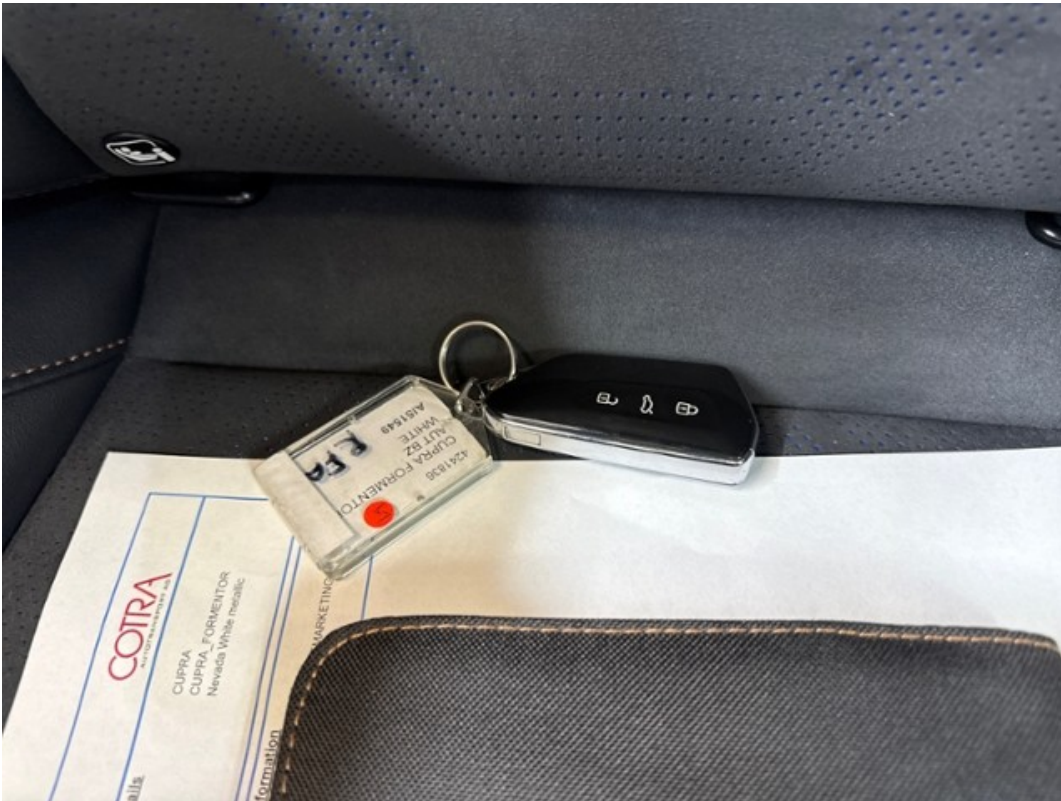
(23.) Beschreibung: 100 Schlüssel fehlt

N°	Bezeichnung	Option	Betrag
69	Mittelkonsole	instand stellen	in Gesamtsumme enthalten
100	1 Schlüssel	fehlt/ersetzen	in Gesamtsumme enthalten
03	Frontscheibe	akzeptierte Gebrauchsspur	keine Kosten
14	Seitenwand hinten rechts	akzeptierte Gebrauchsspur	keine Kosten
16	Kotflügel vorne links	akzeptierte Gebrauchsspur	keine Kosten
20	Türe vorne links	akzeptierte Gebrauchsspur	keine Kosten
27	Stossstange hinten	akzeptierte Gebrauchsspur	keine Kosten
28	Heckklappe	akzeptierte Gebrauchsspur	keine Kosten
86	Laderaum	akzeptierte Gebrauchsspur	keine Kosten
Total (exkl. MwSt.)			443.35
MwSt. 8.1%			35.90
Total (inkl. MwSt.)			479.25

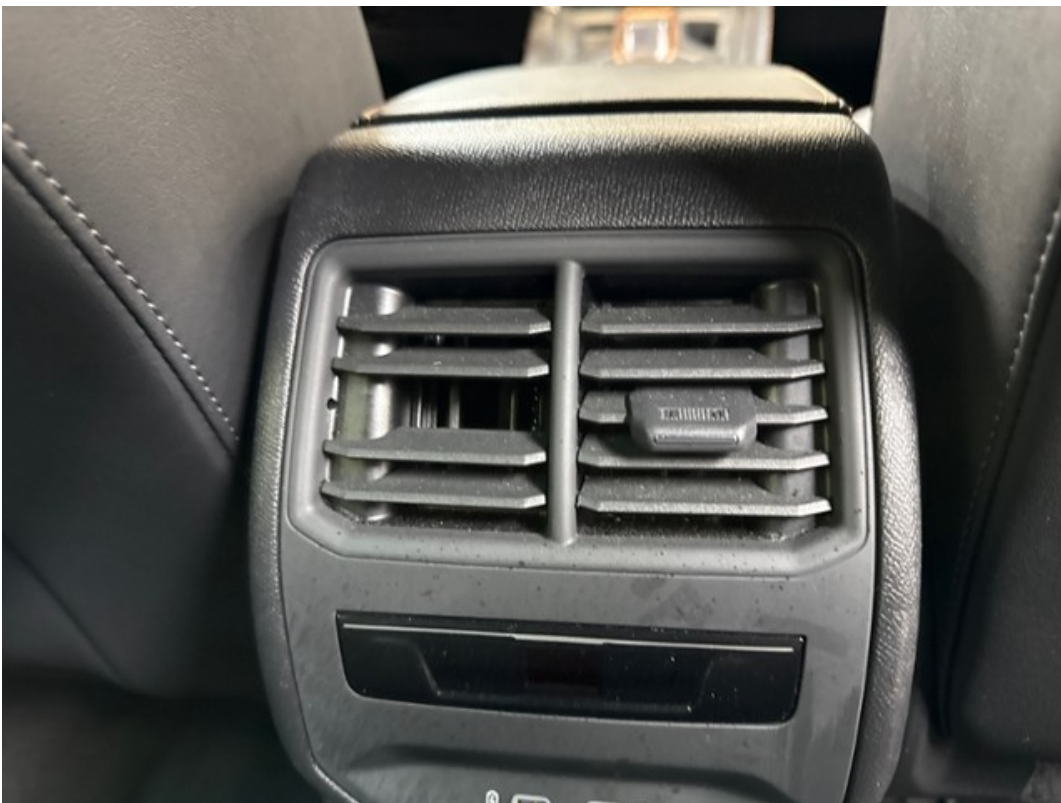
(24.) Beschreibung: 69 Mittelkonsole

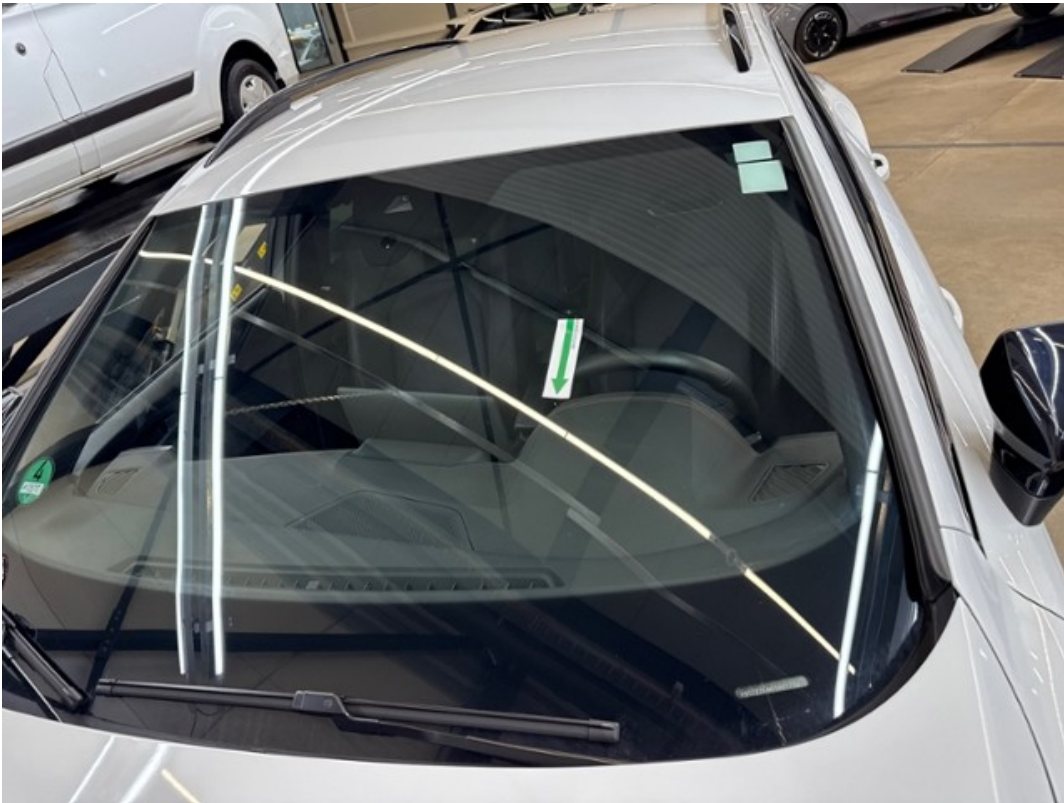
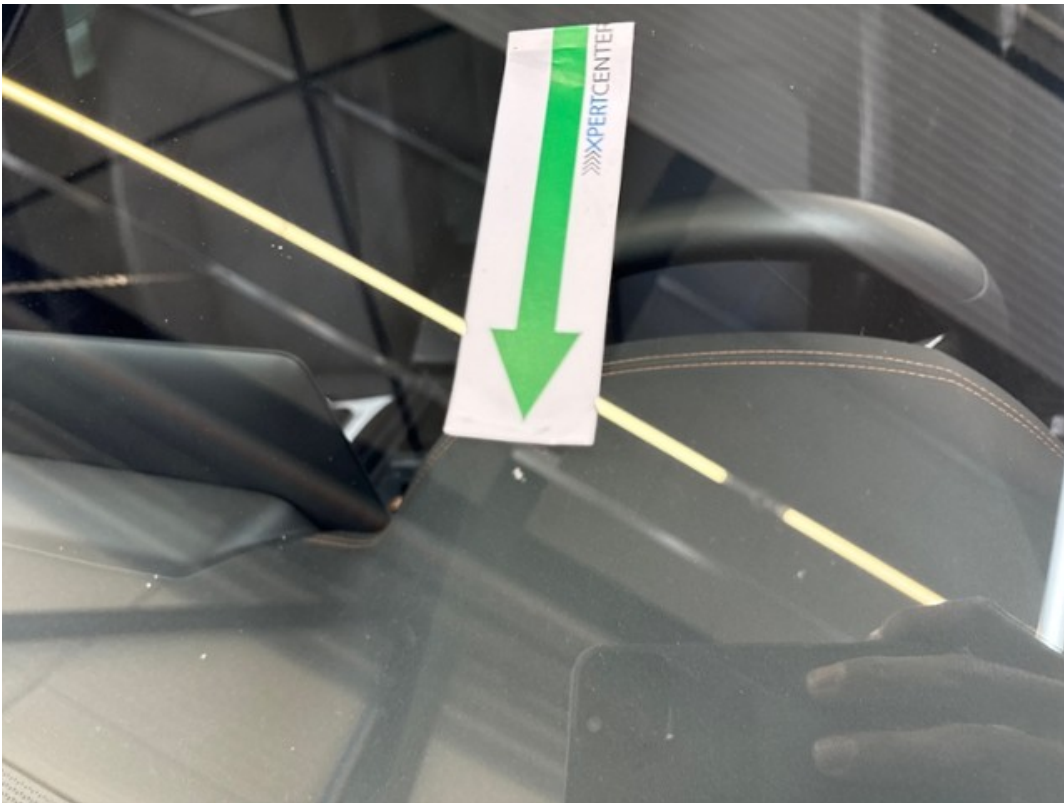
(27.) Beschreibung: 03

Sommerbereifung	Ja (montiert auf dem Fahrzeug)
Reifen Marke und Typ	Bridgestone
Reifen Dimension	245/40 R19 94W
Allgemeiner Zustand und Alter der Reifen	In Ordnung
Profiltiefe in mm vorne links	6
Profiltiefe in mm vorne rechts	6
Profiltiefe in mm hinten rechts	5
Profiltiefe in mm hinten links	5
Bemerkung	Windschutzscheibe weist diverse Steinschläge und Kratzer auf. Es sind jedoch keine Rissbildungen feststellbar.
