**FAHRZEUG RÜCKNAHME**

<b>Auftraggeber</b>	AMAG Import
<b>AMAG Nummer</b>	926884
<b>Experte</b>	NS
<b>Datum der Begutachtung</b>	10.03.2026

<b>Marke</b>	Seat
<b>Modell / Typ</b>	NEW CUPRA LEON SPORTSTOURER e-
<b>Kontrollschild</b>	-
<b>1. Inverkehrsetzung</b>	21.05.2025
<b>Kilometerstand</b>	8800
<b>Chassis-/VIN-Nr.</b>	VSSZZZKL4SR095913
<b>Antriebsart</b>	Hybrid
<b>Getriebe</b>	Automat
<b>Typengenehmigungs-Nr.</b>	IVI
<b>Stamm-Nr.</b>	227.536.755
<b>Farbe (gem.Fahrzeugausweis)</b>	-----

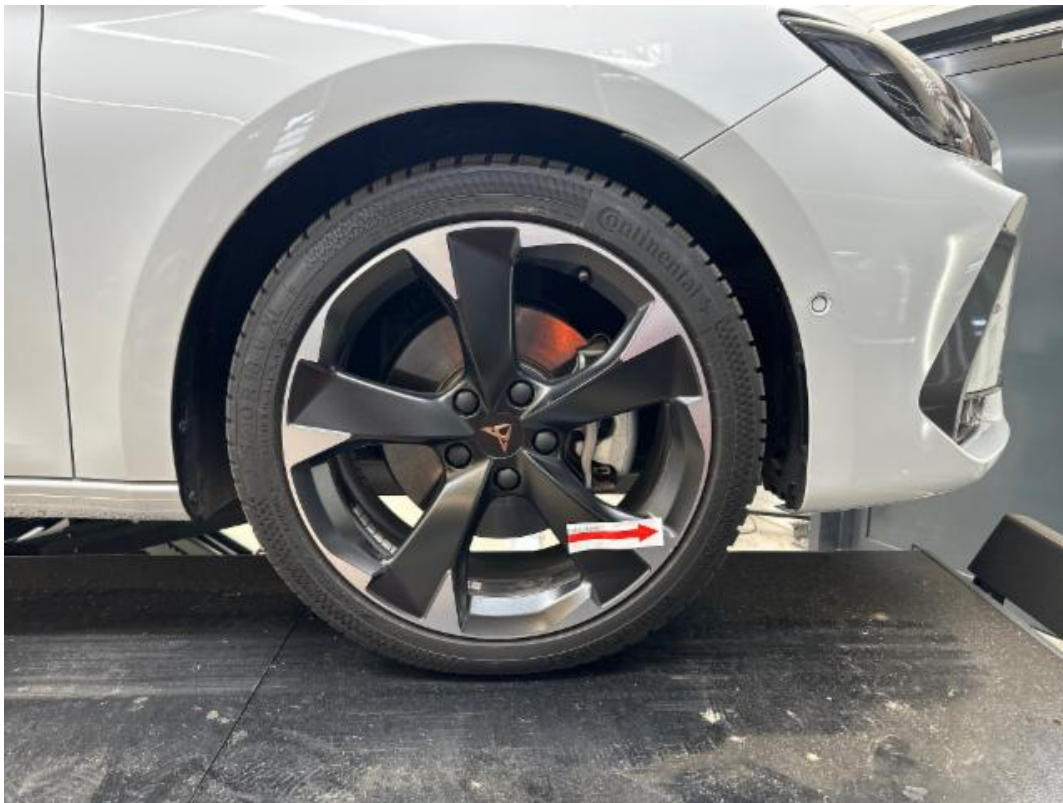
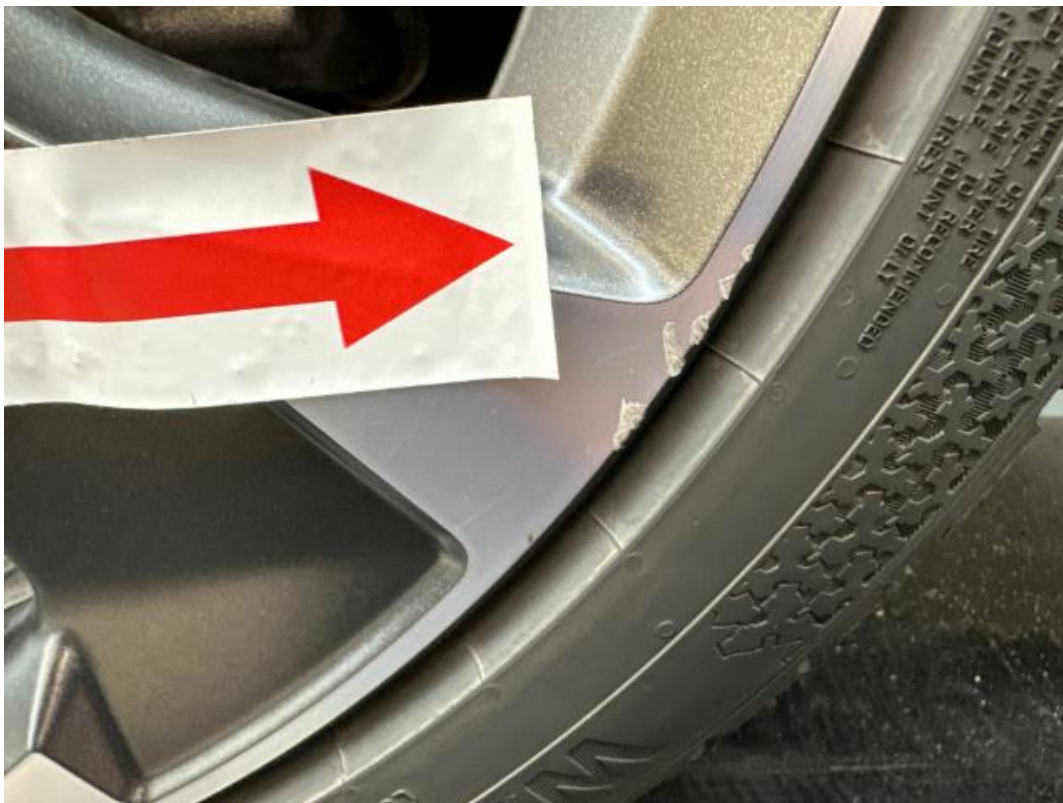
N° Bezeichnung	Option	Betrag
08 Felge vorne rechts	instand stellen	in Gesamtsumme enthalten
93 Typ2 Ladekabel	fehlt / ersetzen	in Gesamtsumme enthalten
01 Stossstange vorne	akzeptierte Gebrauchsspur	keine Kosten
02 Motorhaube	akzeptierte Gebrauchsspur	keine Kosten

(25.) Beschreibung: 08

(26.) Beschreibung: 08

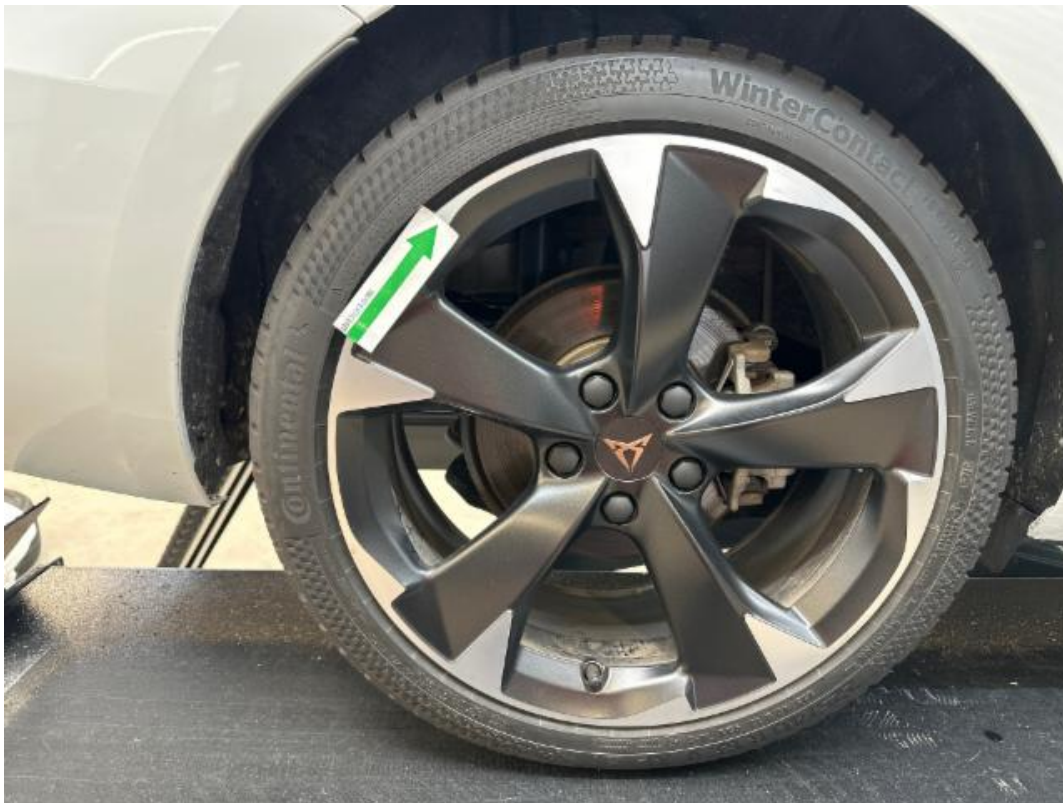
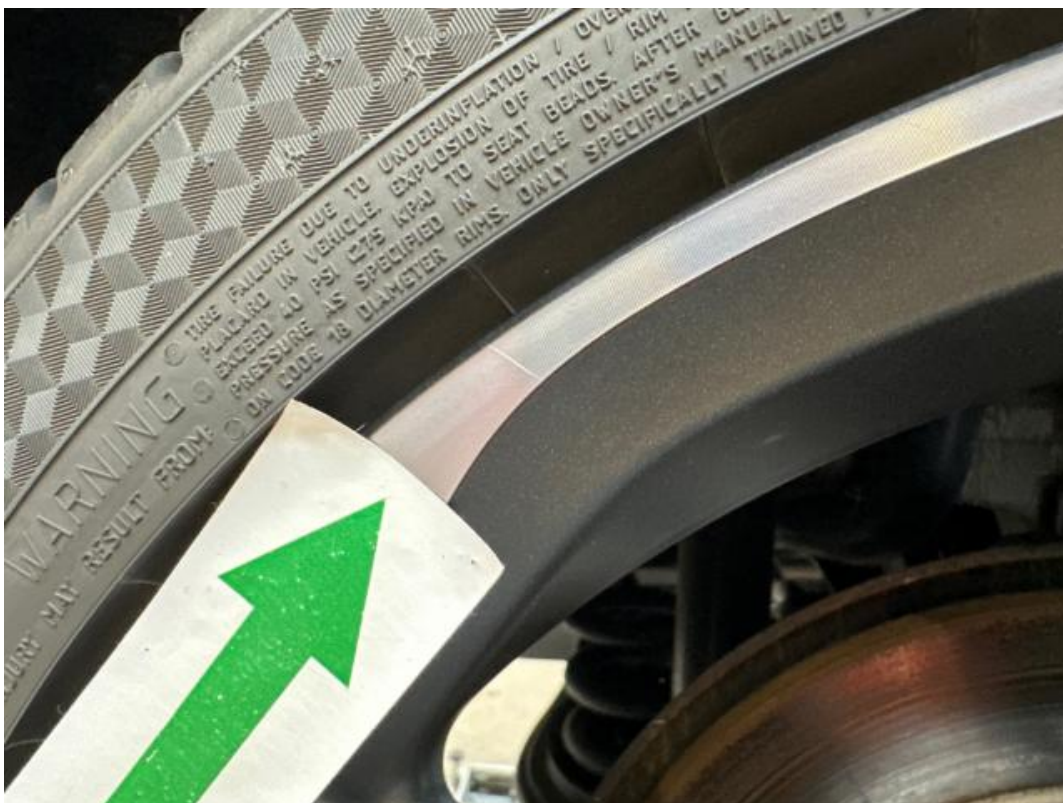
03 Frontscheibe	akzeptierte Gebrauchsspur	keine Kosten
15 Felge hinten rechts	akzeptierte Gebrauchsspur	keine Kosten
20 Türe vorne links	akzeptierte Gebrauchsspur	keine Kosten
27 Stossstange hinten	akzeptierte Gebrauchsspur	keine Kosten
61 Reifenausfallausrüstung	Fehlt ist akzeptiert	keine Kosten
84 Verschmutzung im Innenraum	akzeptierte Gebrauchsspur	keine Kosten
Total (exkl. MwSt.)		714.63
MwSt. 8.1%		0.00
<b>Total (inkl. MwSt.)</b>		<b>714.65</b>

(27.) Beschreibung: 15

(28.) Beschreibung: 15

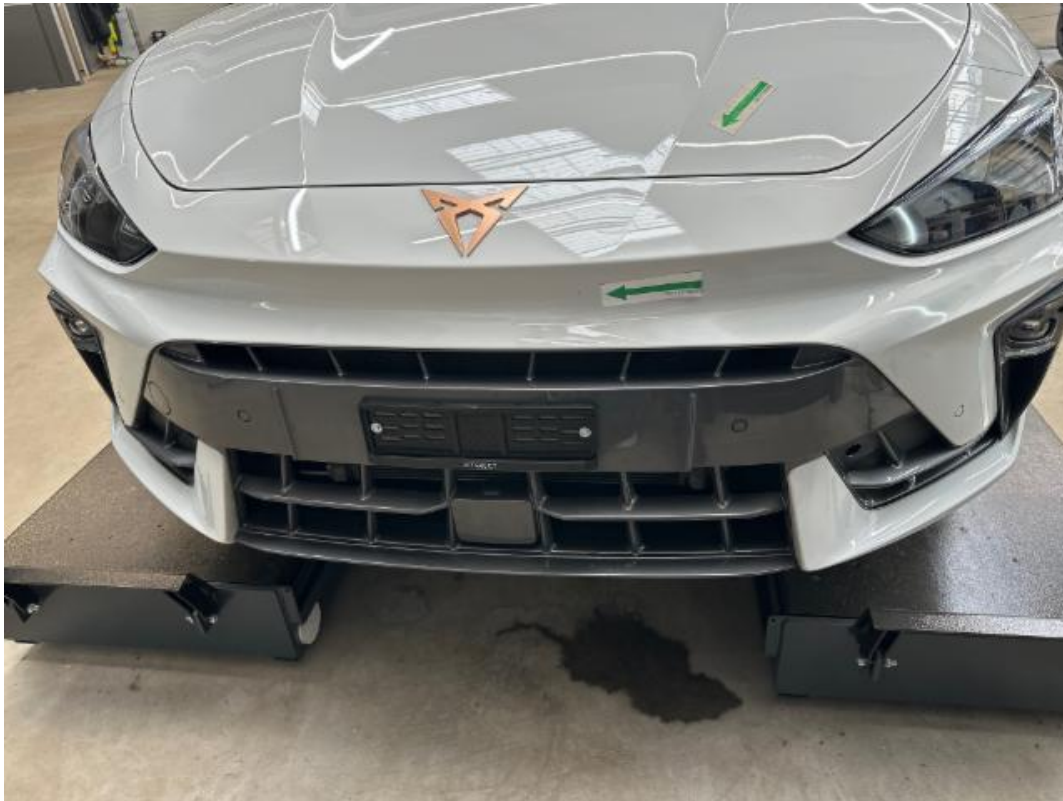
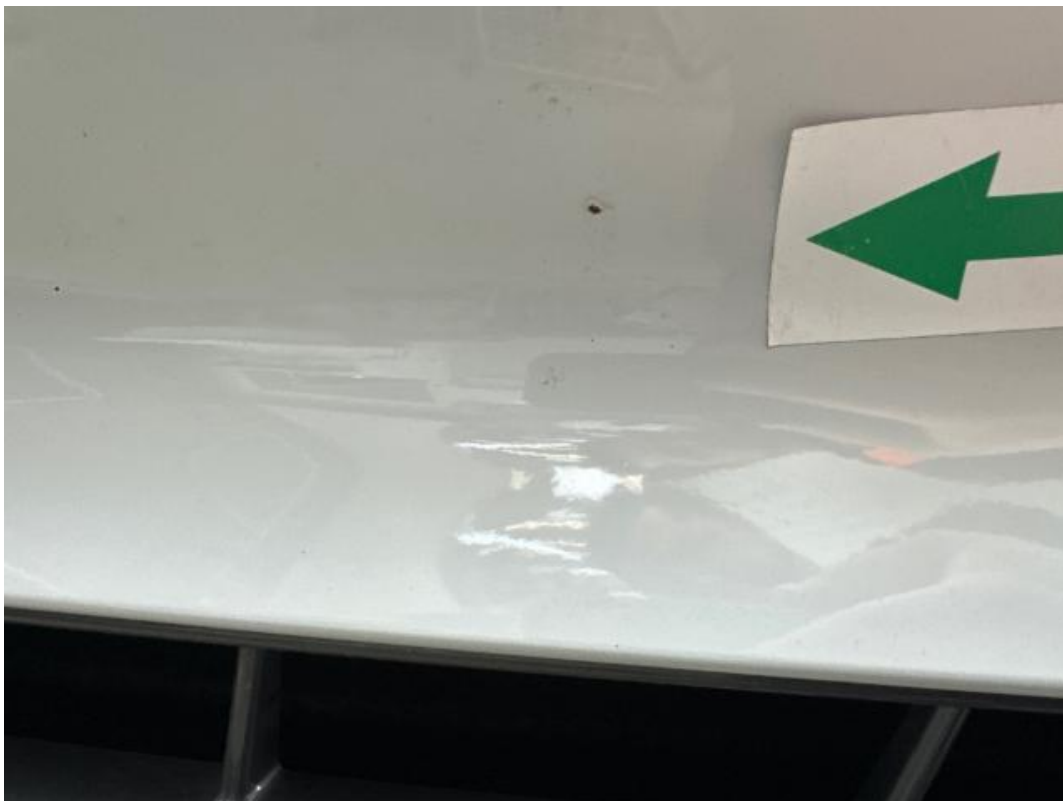
(29.) Beschreibung: 01

(30.) Beschreibung: 01

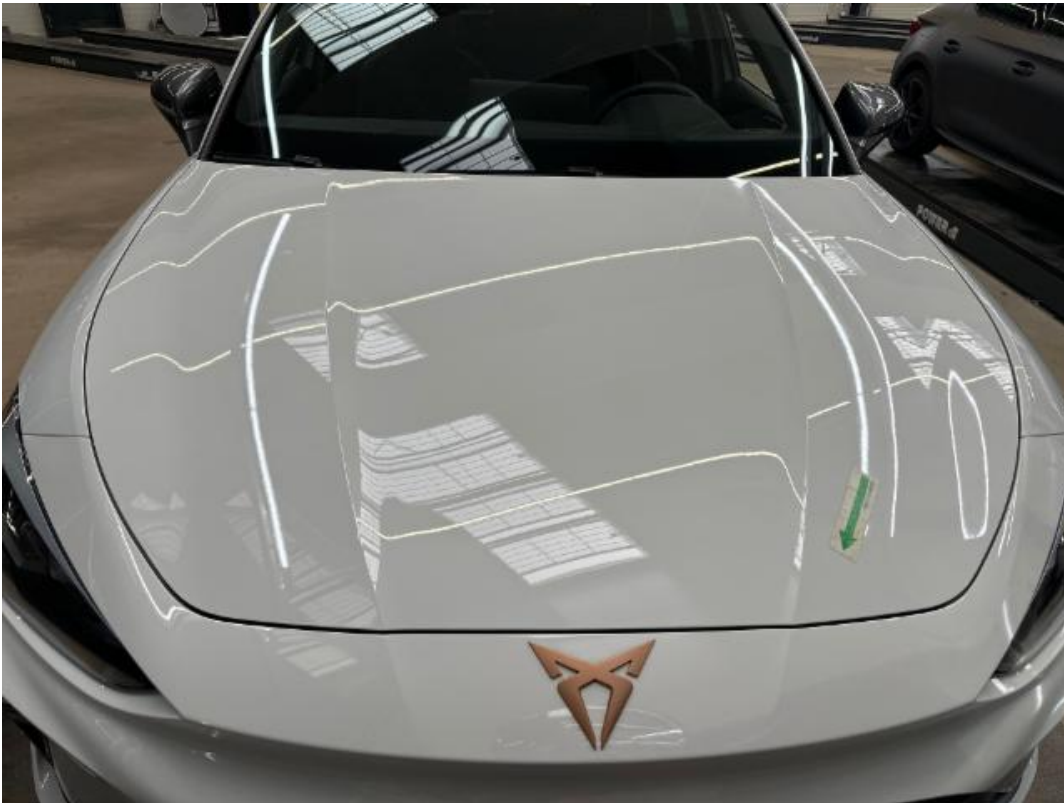
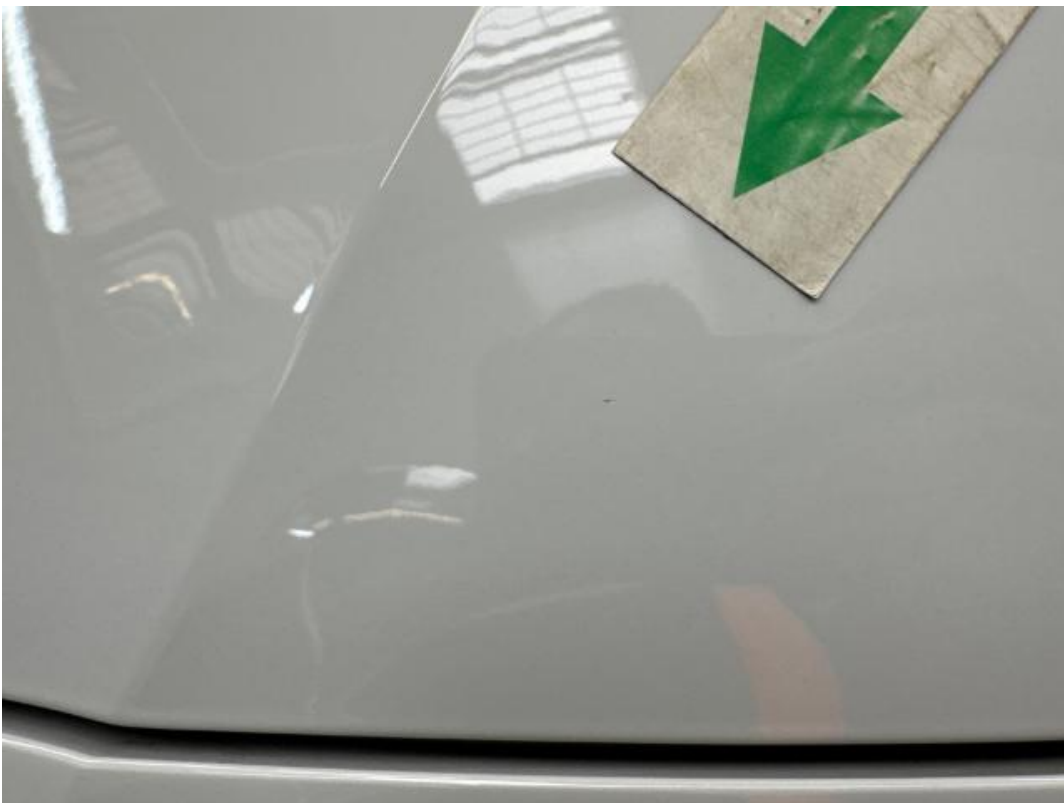
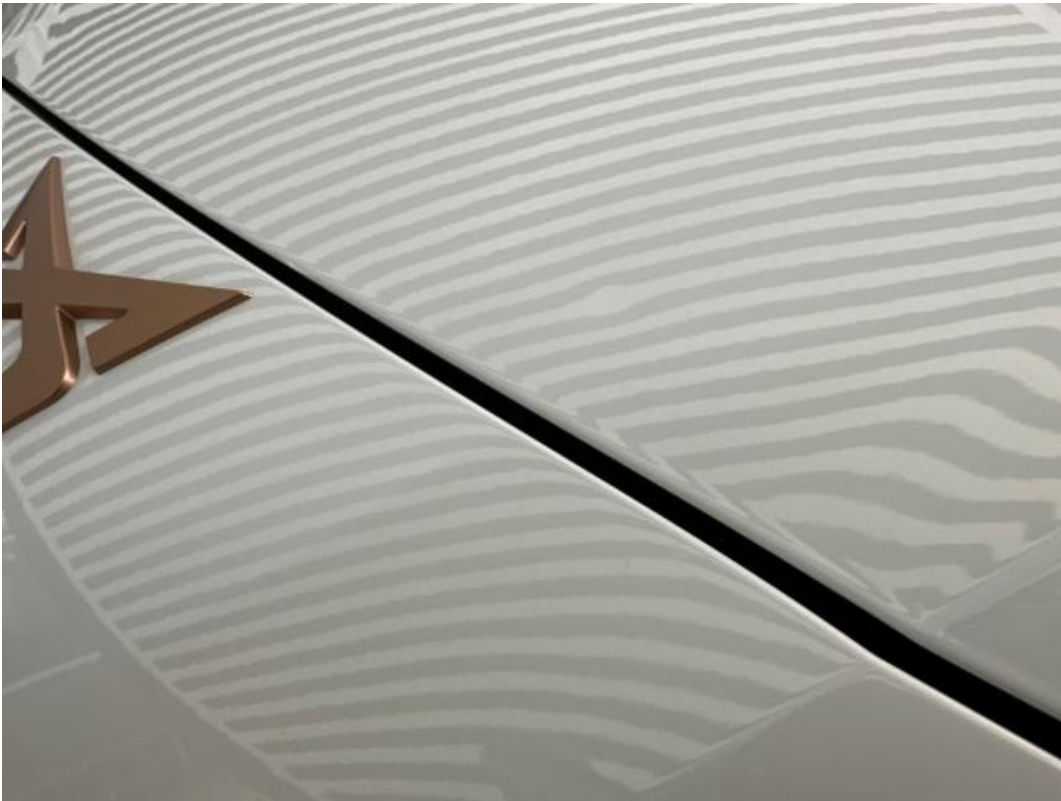
(31.) Beschreibung: 02

(32.) Beschreibung: 02

(33.) Beschreibung: 02

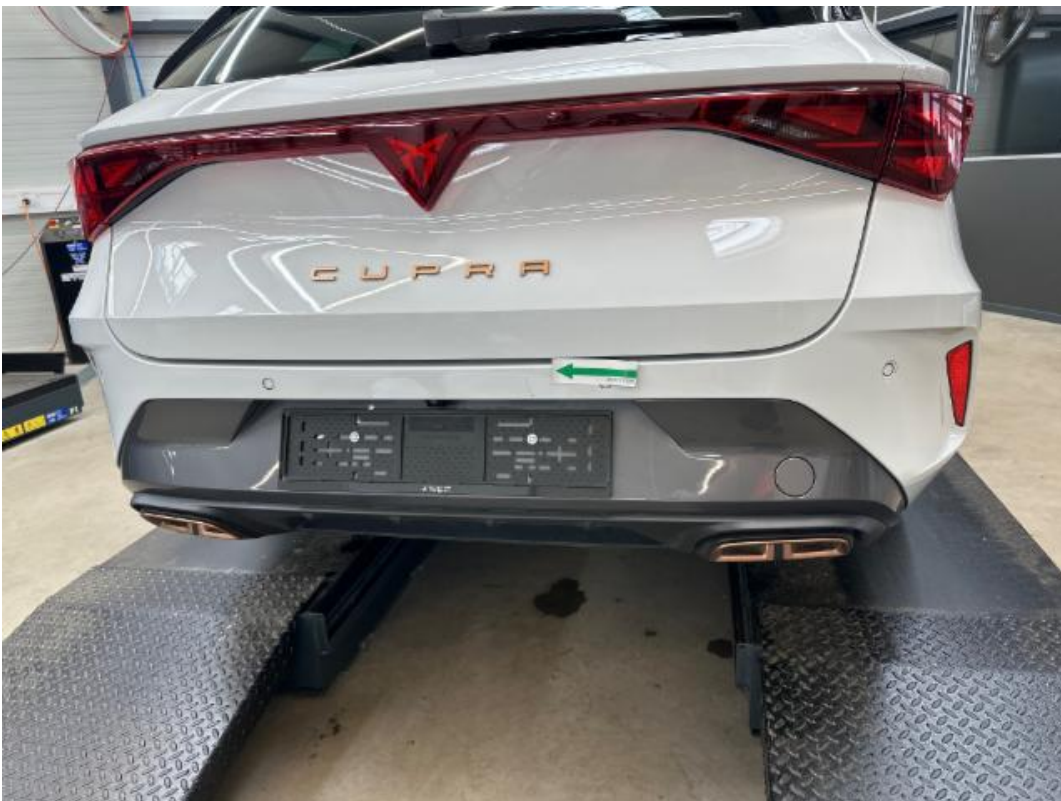
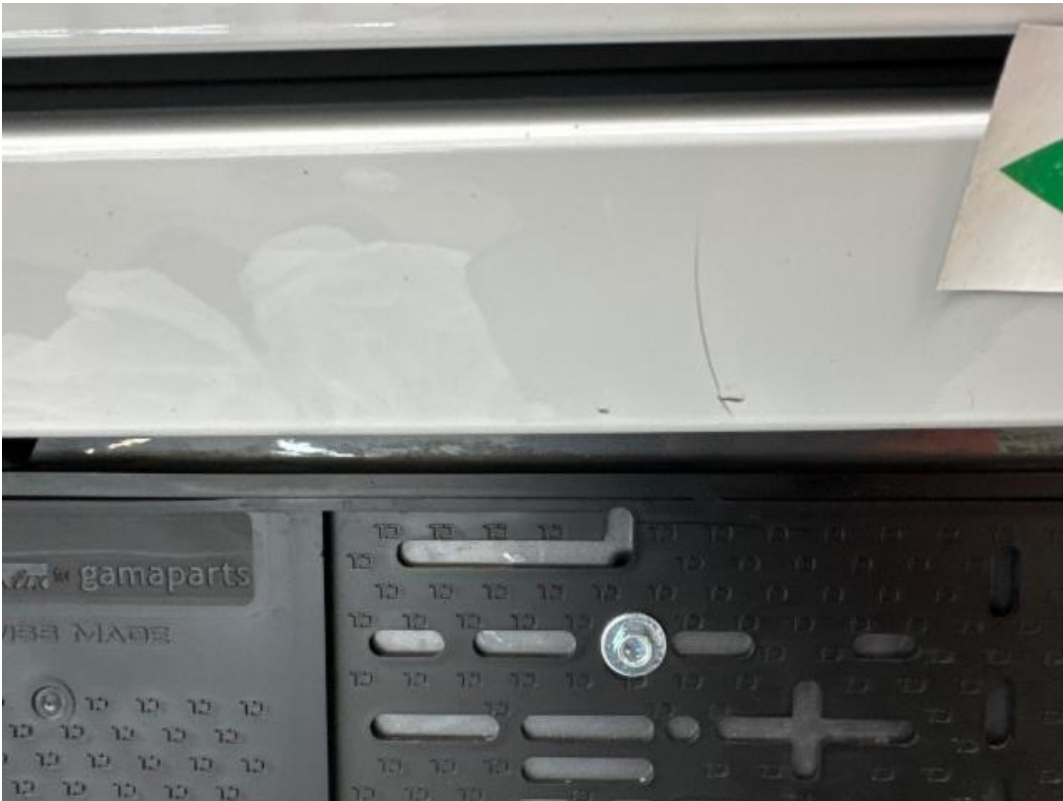
(34.) Beschreibung: 27

(35.) Beschreibung: 27

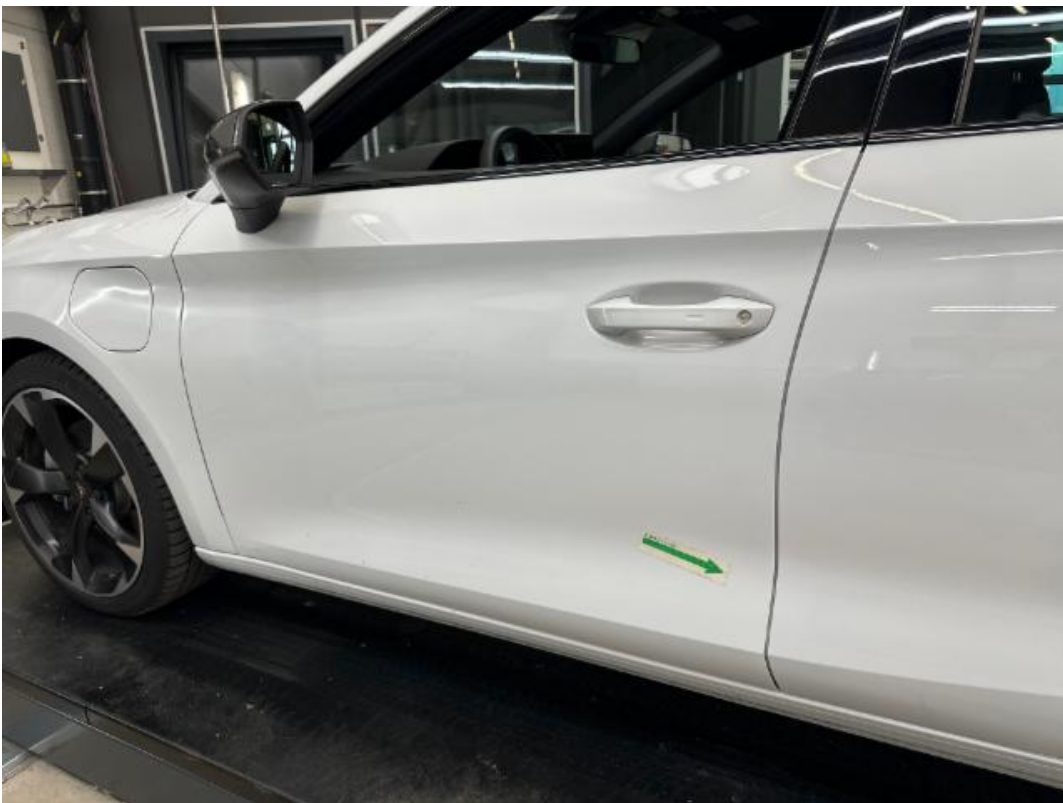
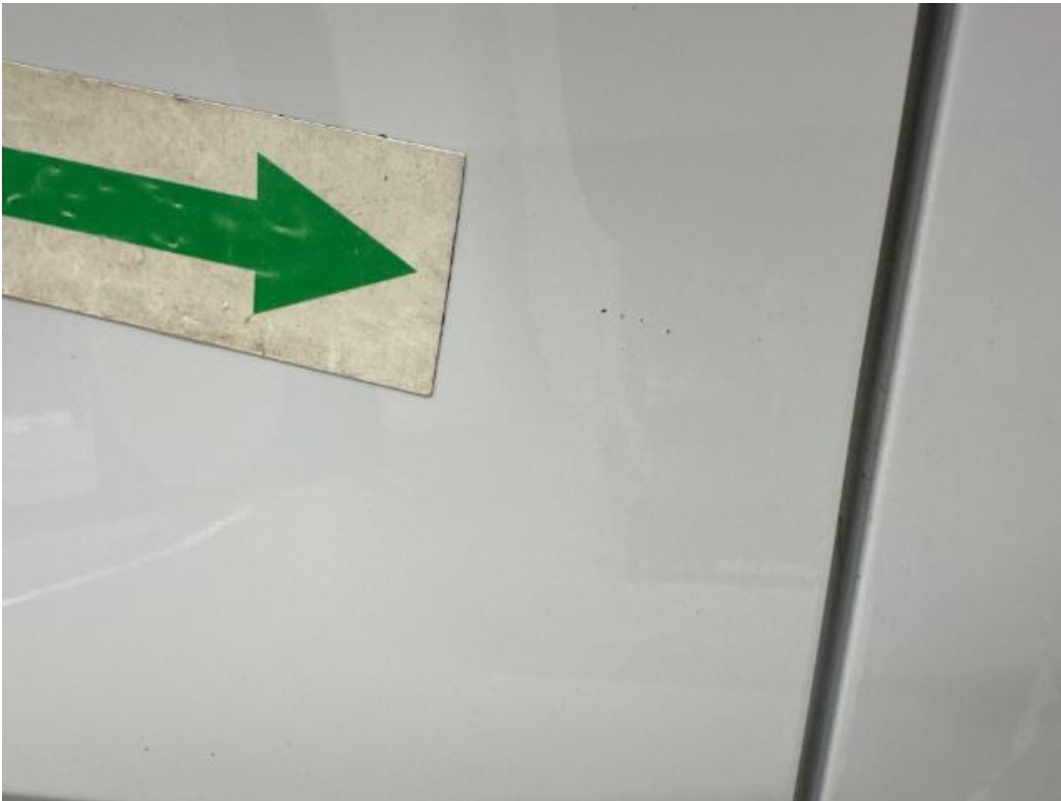
(36.) Beschreibung: 20

(37.) Beschreibung: 20

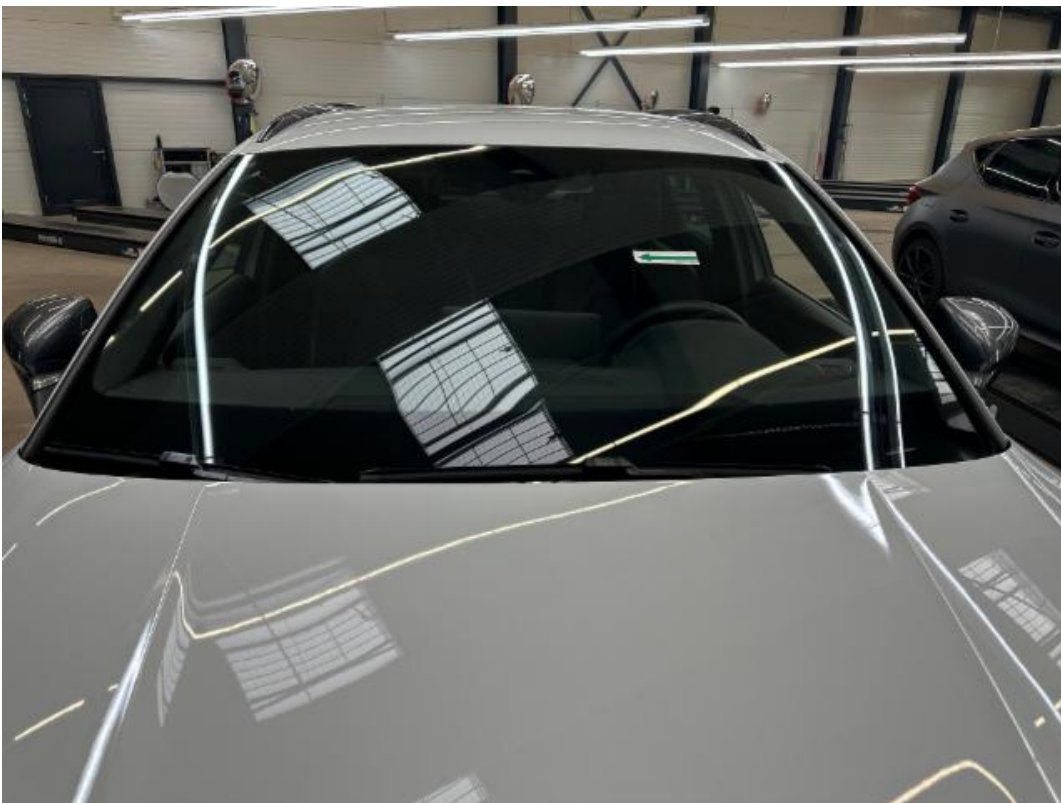
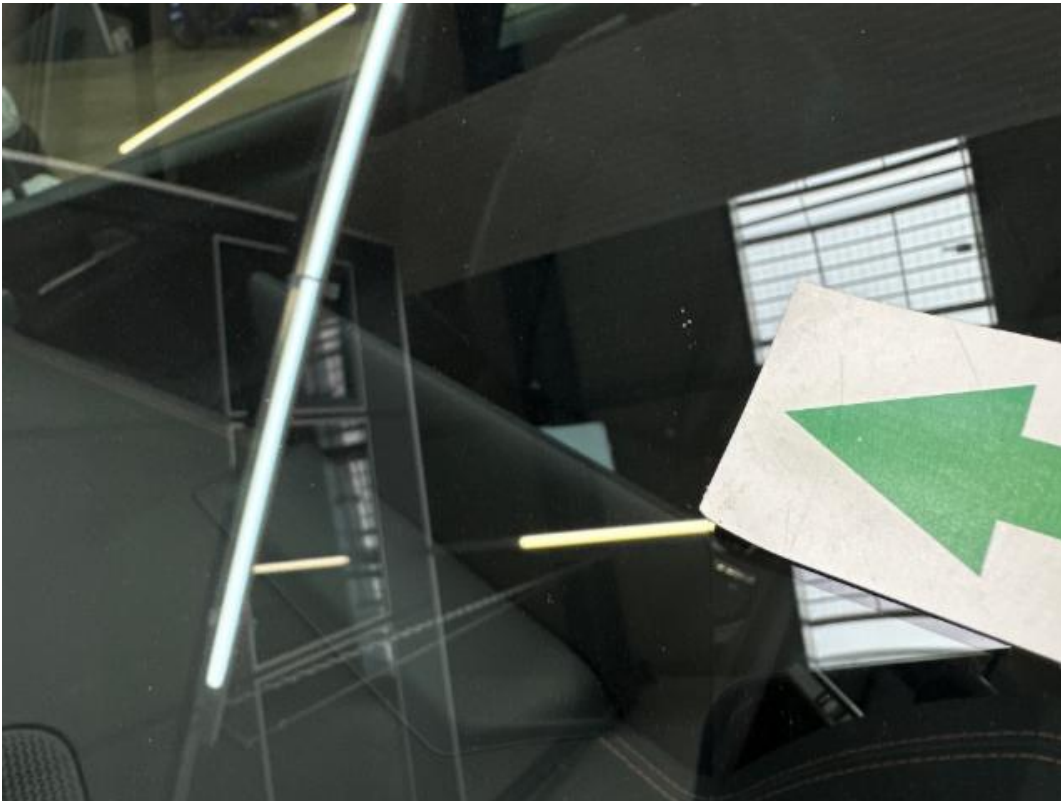
<b>Sommerbereifung</b>	Ja (im Fahrzeug beigelegt)
<b>Reifen Marke und Typ</b>	Bridgestone Turanza
<b>Reifen Dimension</b>	225/40R18 92Y
<b>Allgemeiner Zustand und Alter der Reifen</b>	In Ordnung
<b>Profiltiefe in mm vorne links</b>	6
<b>Profiltiefe in mm vorne rechts</b>	6
<b>Profiltiefe in mm hinten rechts</b>	6
<b>Profiltiefe in mm hinten links</b>	6
<b>Winterbereifung</b>	Ja (montiert auf dem Fahrzeug)
<b>Reifen Marke und Typ</b>	Continental WinterContact
<b>Reifen Dimension</b>	225/40R18 92V M+S
<b>Allgemeiner Zustand und Alter der Reifen</b>	In Ordnung
<b>Profiltiefe in mm vorne links</b>	7
<b>Profiltiefe in mm vorne rechts</b>	7
<b>Profiltiefe in mm hinten rechts</b>	7
<b>Profiltiefe in mm hinten links</b>	7
<b>Bemerkung</b>	Windschutzscheibe weist diverse Steinschläge und Kratzer auf. Es sind jedoch keine Rissbildungen feststellbar.

(38.) Beschreibung: 03

(39.) Beschreibung: 03
