Auftrags-Nr: 26060695

## FAHRZEUG RÜCKNAHME

| Modell / Typ | ID.3 Pro S UNITED |

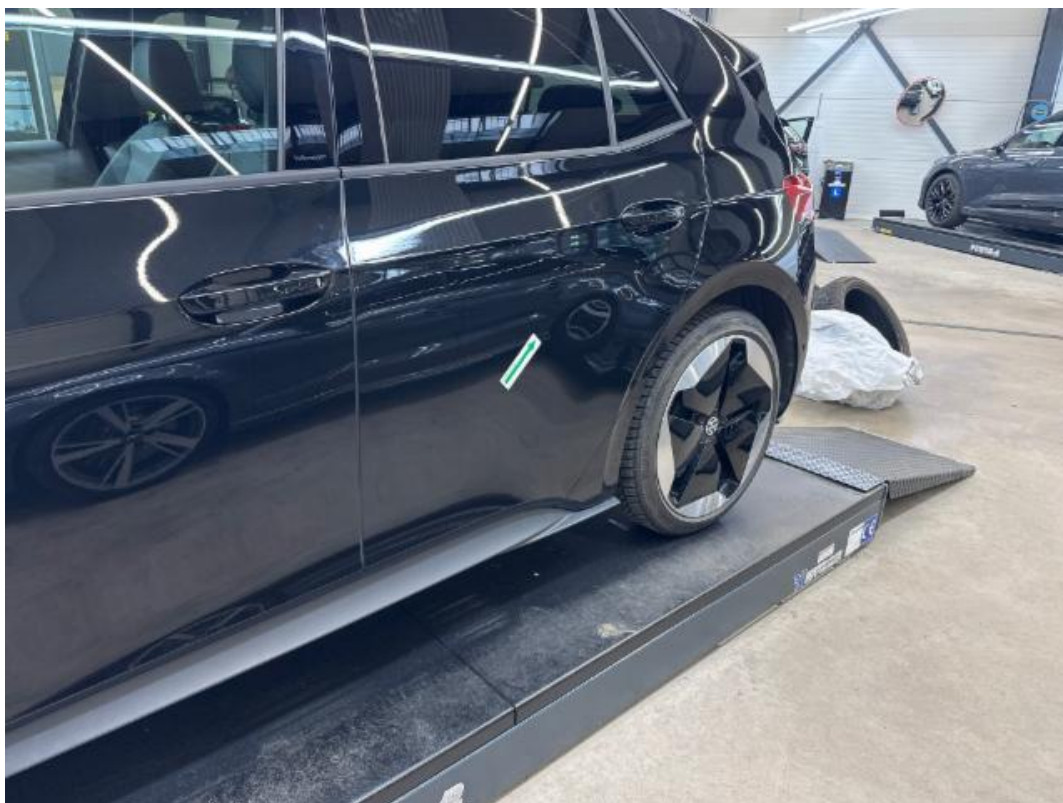
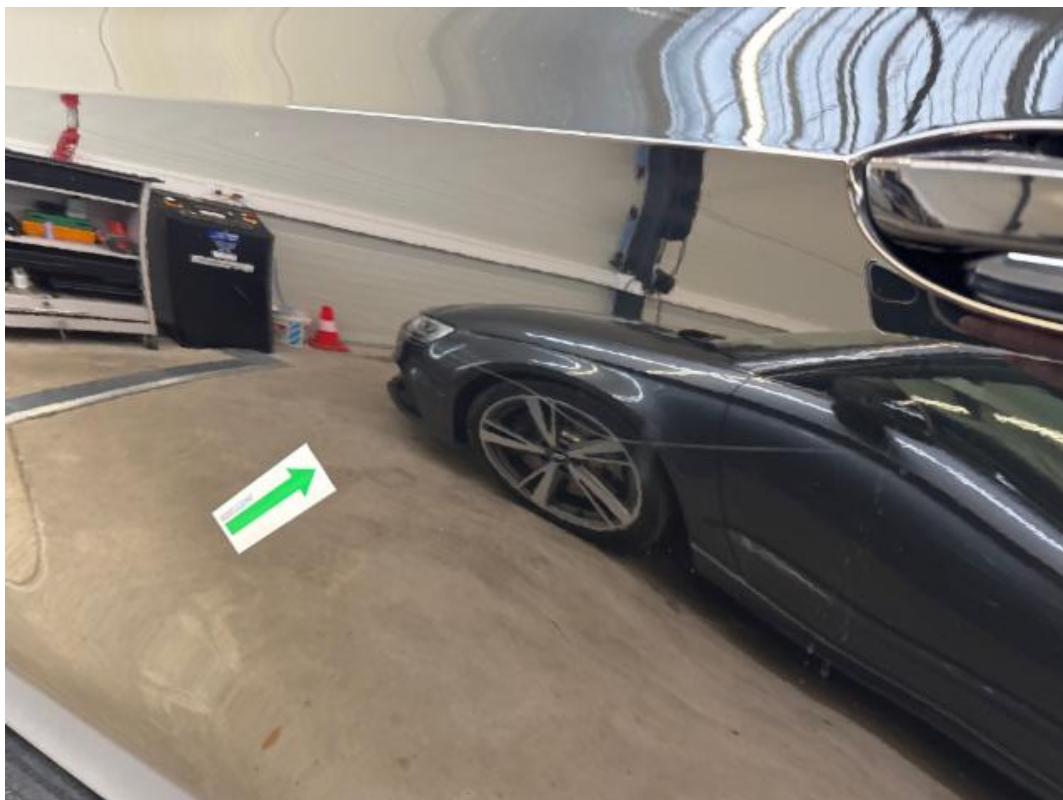
(28.) Beschreibung: 21

| N° Bezeichnung | Option | Betrag |
|---|---|---|
| 21 Türe hinten links | akzeptierte Gebrauchsspur | keine Kosten |

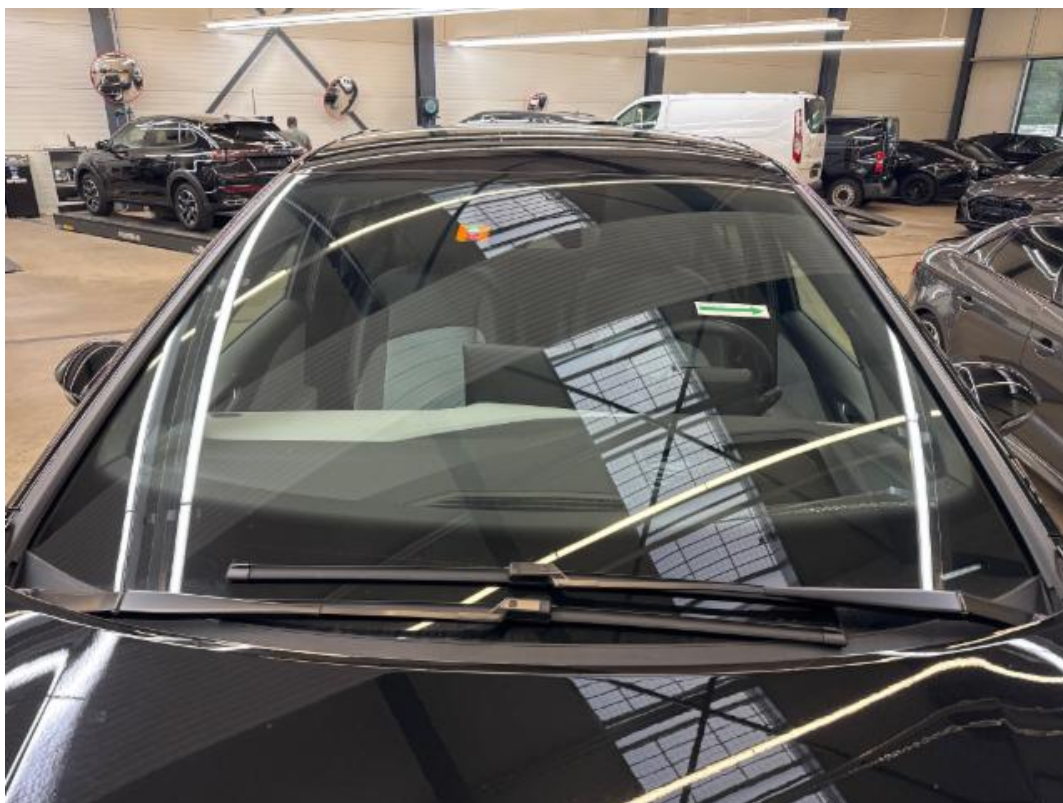
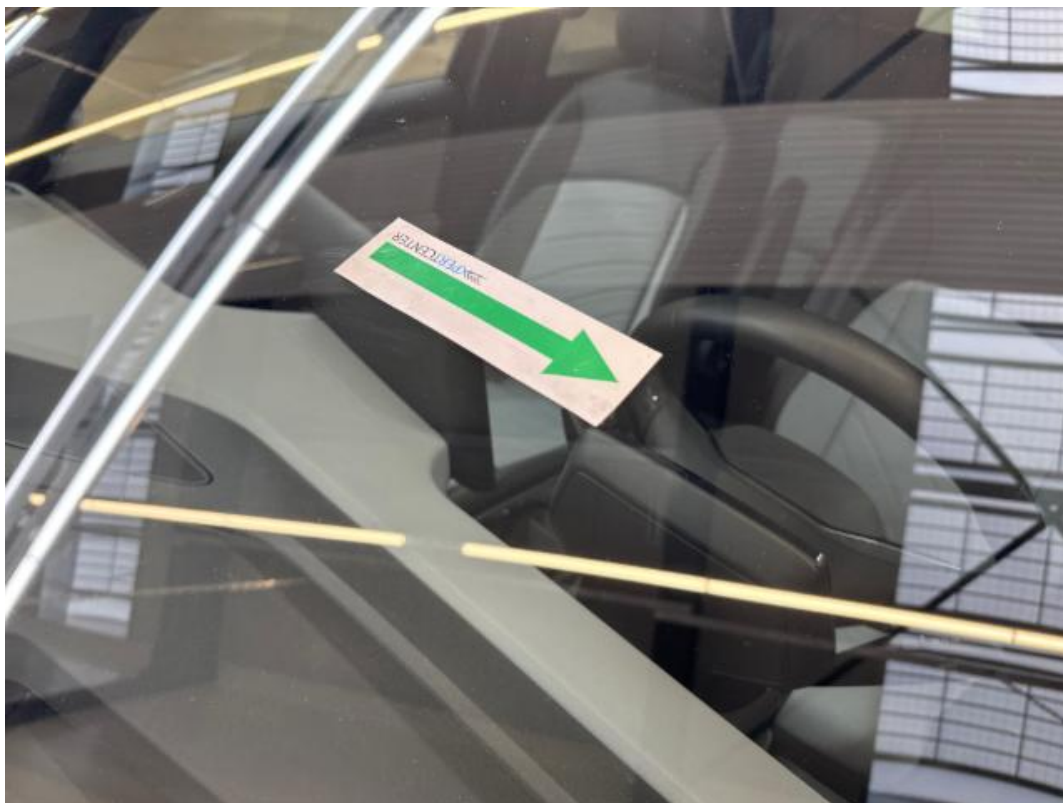
(30.) Beschreibung: 03

| Bemerkung | Windschutzscheibe weist diverse Steinschläge und Kratzer auf.<br>Es sind jedoch keine Rissbildungen feststellbar. |

| N° Bezeichnung | Option | Betrag |
|---|---|---|
| 03 Frontscheibe | akzeptierte Gebrauchsspur | keine Kosten |
