CERTIFICAT DE BATTERIE

AVILOO
BATTERY DIAGNOSTICS

NUMÉRO DE CERTIFICAT: A0CB1515-9401-439B-B6DB-51197E4C5C33

MARQUE: Cupra
MODÈLE: Formentor e-Hybrid - 13,0 kWh
KILOMÉTRAGE: 76 706 km
VIN: VSSZZZKMZNR072336
DATE ET HEURE: 12/11/2026 07:44
RÉALISÉ PAR: Garage Olympic SA

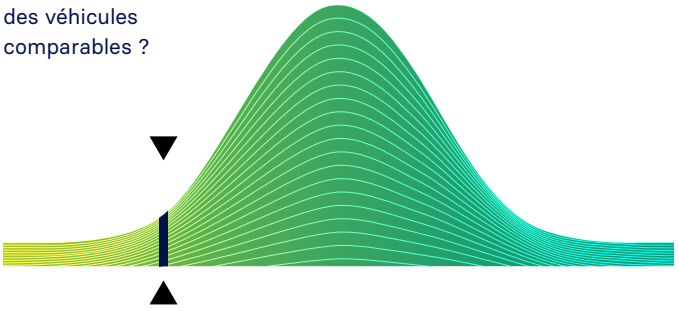
Indépendant
ÉTAT DE SANTÉ (SOH)

88,8 %

ÉTAT DE SANTÉ CORRECT - AUCUNE ANOMALIE DÉTECTÉE
