BATTERIE ZERTIFIKAT

AVILOO
BATTERY DIAGNOSTICS

MARKE: Volkswagen
MODELL: ID3 - 58 kWh

KILOMETERSTAND: 58.982 km
FIN: WVWZZZE1ZP8000283
DATUM UND UHRZEIT:
23.09.26, 14:52

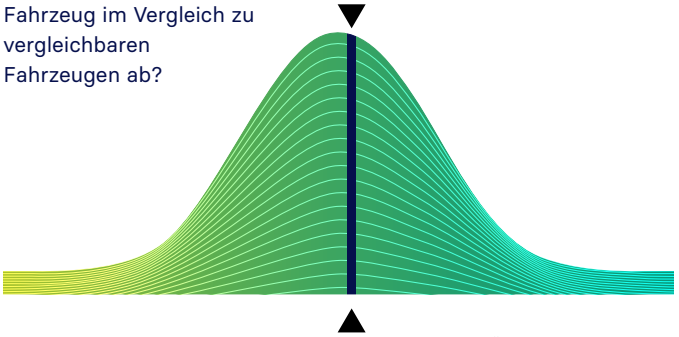
Unabhängig
GESUNDHEITSZUSTAND (SOH)

94,4 %

AUSGEZEICHNETER GESUNDHEITSZUSTAND – KEINE AUFFÄLLIGKEITEN
