BATTERIE ZERTIFIKAT

AVILOO
BATTERY DIAGNOSTICS

MARKE: Audi
MODELL: Q4 e-tron - 77 kWh

KILOMETERSTAND: 52.614 km
FIN: WAUZZZFZ7PP029727
DATUM UND UHRZEIT:
15.07.26, 16:27

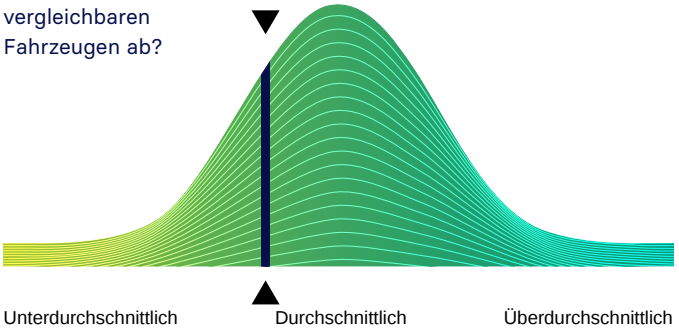
Unabhängig
GESUNDHEITSZUSTAND (SOH)

94,2 %
