CERTIFICAT DE BATTERIE

AVILOO
BATTERY DIAGNOSTICS

MARQUE: Cupra
MODÈLE: Born - 77 kWh

KILOMÉTRAGE: 30 349 km
VIN: VSSZZZK12PP039115
DATE ET HEURE:
27/10/2026 15:07

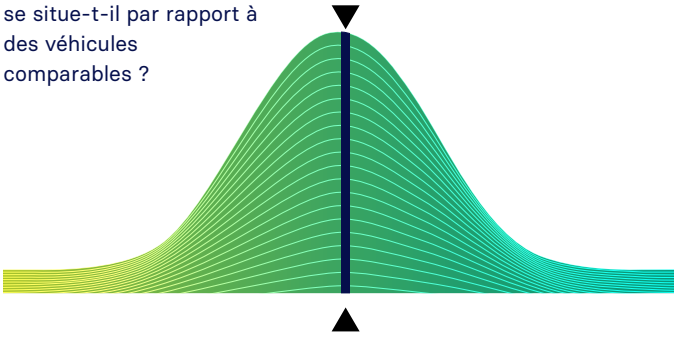
COMPARAISON

ANALYSE COMPARATIVE
Comment votre véhicule se situe-t-il par rapport à des véhicules comparables ?
