BATTERIE ZERTIFIKAT

AVILOO
BATTERY DIAGNOSTICS

MARKE: Cupra
MODELL: Born - 58 kWh

KILOMETERSTAND: 53.893 km
FIN: VSSZZZK1ZNP008729
DATUM UND UHRZEIT:
09.11.26, 13:21

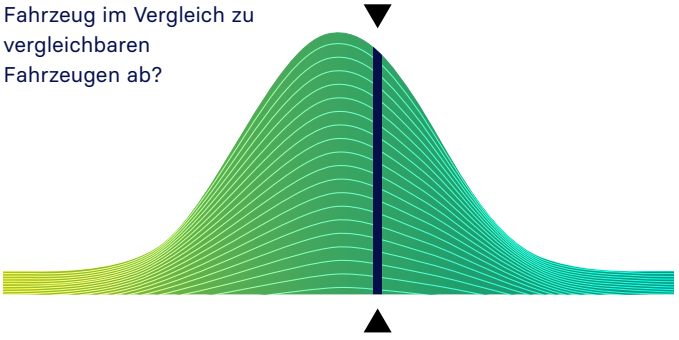
Unabhängig
GESUNDHEITSZUSTAND (SOH)

94,9 %

AUSGEZEICHNETER ZUSTAND – KEINE AUFFÄLLIGKEITEN FESTGESTELLT
