BATTERIE ZERTIFIKAT

AVILOO
BATTERY DIAGNOSTICS

ZERTIFIKATNUMMER: 6716D76E-CEC9-402A-B1D9-62A424DA69FF

MARKE: Audi
MODELL: Q3 SB TFSIe - 13,0 kWh

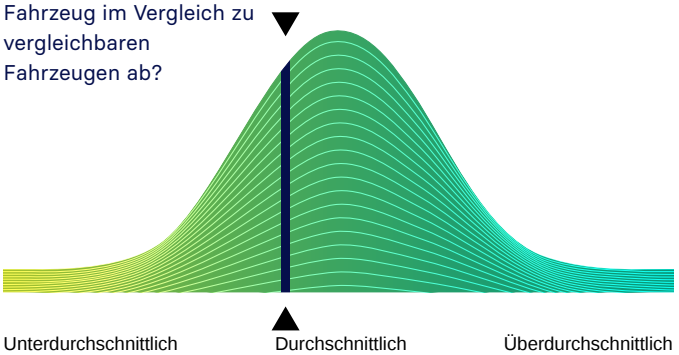
BENCHMARKING
Wie schneidet Ihr Fahrzeug im Vergleich zu vergleichbaren Fahrzeugen ab?
