CERTIFICATO
INDIPENDENTE
DI BATTERIA

AVILOO
BATTERY DIAGNOSTICS

MARCA: Audi
MODELLO: Q4 e-tron - 77 kWh
CHILOMETRAGGIO: 75.596 km
VIN: WAUZZZFZ8NP034187
DATA E ORA: 03/11/26, 14:34
ESEGUITO DA: AOC Lugano

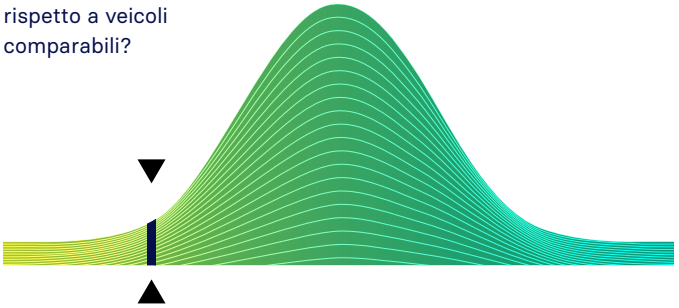
Indipendente
STATO DI SALUTE (SOH)

91,0 %
