BATTERIE ZERTIFIKAT

AVILOO
BATTERY DIAGNOSTICS

ZERTIFIKATNUMMER: 74A30076-4C41-479B-8697-A1DECB9C26CE

MARKE: Audi
MODELL: Q4 e-tron - 77 kWh

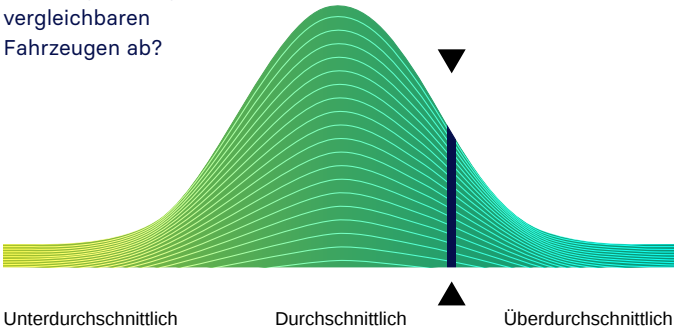
Unabhängig
GESUNDHEITSZUSTAND (SOH)

95,1 %

AUSGEZEICHNETER GESUNDHEITSZUSTAND – KEINE AUFFÄLLIGKEITEN
