CERTIFICAT DE BATTERIE

AVILOO
BATTERY DIAGNOSTICS

MARQUE: Volkswagen
MODÈLE: ID5 - 77 kWh

EXÉCUTÉ PAR: Garage Olympic SA

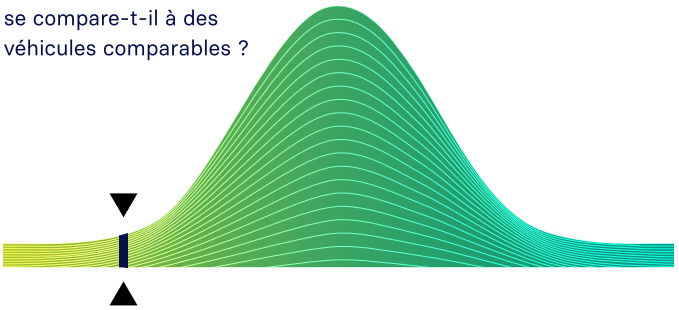
ÉTAT DE SANTÉ (SOH)

91,5 %

ÉNERGIE 70kWh | 77kWh

SANTÉ CORRECTE - AUCUNE ANOMALIE N'A ÉTÉ DÉTECTÉE
