BATTERIE ZERTIFIKAT

AVILOO
BATTERY DIAGNOSTICS

MARKE: Cupra
MODELL: Tavascan - 77 kWh

KILOMETERSTAND: 29.138 km
FIN: VSSZZZKR5RA011773
DATUM UND UHRZEIT:
02.06.26, 14:26

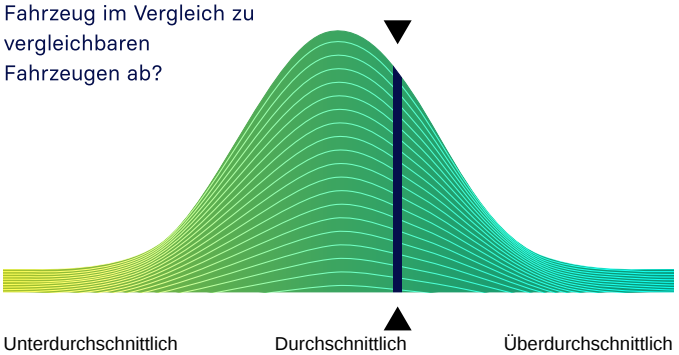
Unabhängig
GESUNDHEITSZUSTAND (SOH)

97,8 %

AUSGEZEICHNETER GESUNDHEITSZUSTAND – KEINE AUFFÄLLIGKEITEN
