BATTERIE ZERTIFIKAT

AVILOO
BATTERY DIAGNOSTICS

MARKE: Cupra
MODELL: Tavascan - 77 kWh

KILOMETERSTAND: 11.137 km
FIN: VSSZZZKR6RA009921
DATUM UND UHRZEIT:
04.05.26, 16:46

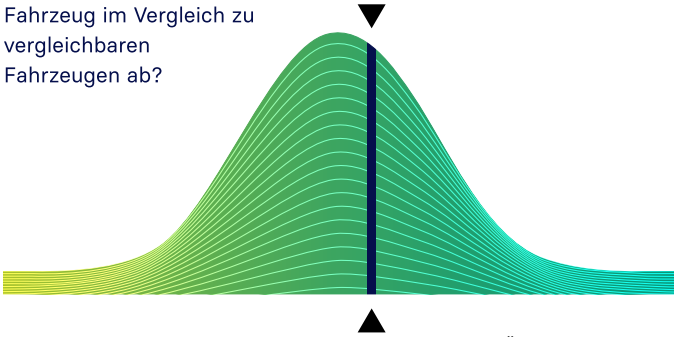
Unabhängig
GESUNDHEITSZUSTAND (SOH)

99,0 %

AUSGEZEICHNETER GESUNDHEITSZUSTAND – KEINE AUFFÄLLIGKEITEN
