BATTERIE ZERTIFIKAT

AVILOO
BATTERY DIAGNOSTICS

MARKE: Audi
MODELL: Q5 TFSIe - 17,9 kWh

DURCHGEFÜHRT VON: AMAG Audi Center Luzern

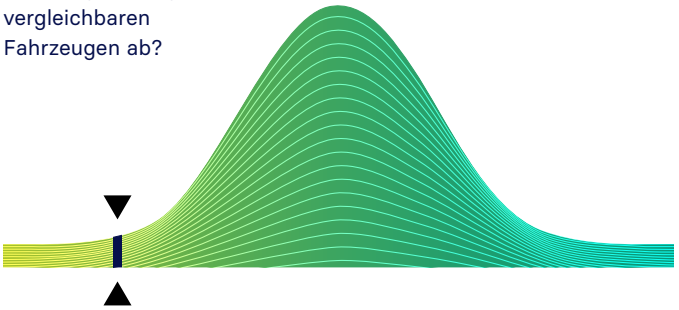
BENCHMARKING
Wie schneidet Ihr Fahrzeug im Vergleich zu vergleichbaren Fahrzeugen ab?

unterdurchschnittlich | durchschnittlich | überdurchschnittlich
