BATTERIE ZERTIFIKAT

AVILOO
BATTERY DIAGNOSTICS

MARKE: Cupra
MODELL: Born - 58 kWh

KILOMETERSTAND: 47.056 km
FIN: VSSZZZK13PP010349
DATUM UND UHRZEIT:
06.08.26, 16:35

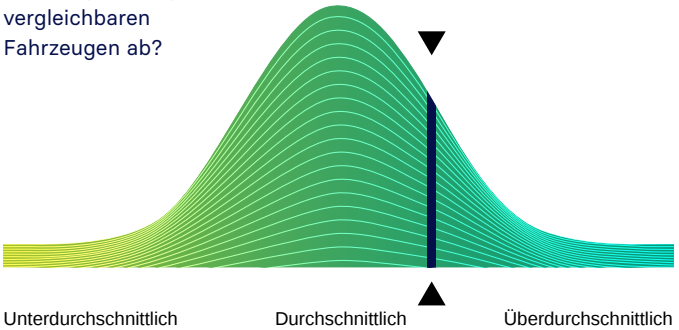
Unabhängig
GESUNDHEITSZUSTAND (SOH)

95,9 %

ENERGIE 56kWh | 58kWh

WLTP-REICHWEITE 409km | 427km
