BATTERIE ZERTIFIKAT

AVILOO
BATTERY DIAGNOSTICS

MARKE: Audi
MODELL: Q8 TFSIe Quattro - 25,9 kWh

KILOMETERSTAND: 23.646 km
FIN: WAUZZZF16TD009961
DATUM UND UHRZEIT:
20.11.26, 09:28

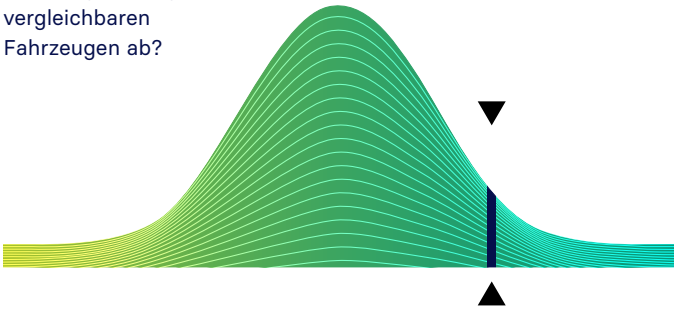
Unabhängig
GESUNDHEITSZUSTAND (SOH)

99,8 %

AUSGEZEICHNETER ZUSTAND – KEINE AUFFÄLLIGKEITEN FESTGESTELLT
