BATTERIE ZERTIFIKAT

AVILOO
BATTERY DIAGNOSTICS

MARKE: Volkswagen
MODELL: ID3 - 58 kWh

KILOMETERSTAND: 69.698 km
FIN: WVWZZZE1ZMP052306
DATUM UND UHRZEIT: 14.11.26, 12:54

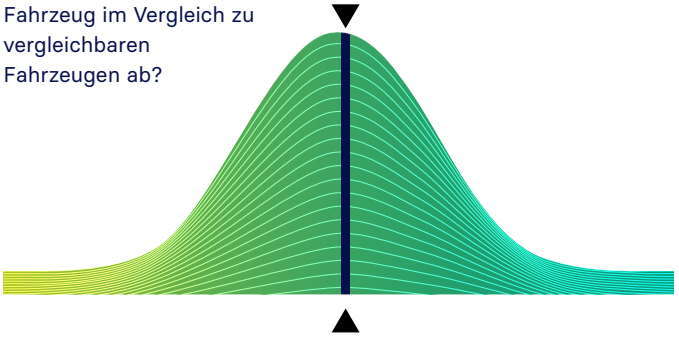
Unabhängig
GESUNDHEITSZUSTAND (SOH)

93,8 %

ENERGIE 54kWh | 58kWh

WLTP-REICHWEITE 399km | 425km
