BATTERIE ZERTIFIKAT

AVILOO
BATTERY DIAGNOSTICS

ZERTIFIKATSNUMMER: CF722D53-8683-4664-B1AC-70195F066FE5

MARKE: Tesla
MODELL: Model 3 - 78,8 kWh

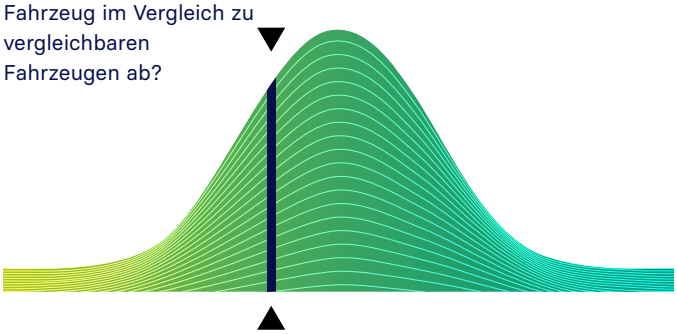
Unabhängig
GESUNDHEITSZUSTAND (SOH)

92,4 %

ENERGIE 73kWh | 79kWh

WLTP-REICHWEITE 649km | 702km
