AUFTRAG AUFBEREITUNG OCCASION

Bereitstellung für den Occasionsplatz (basierend auf Werkstatttest)

Intern-Nr.	0010117/26	**Marke / Modell**	Enyaq Coupé iV RS 4x4	**Fahrgestell-Nr.**	TMBGF7NY4PF078034

Werkstatttest

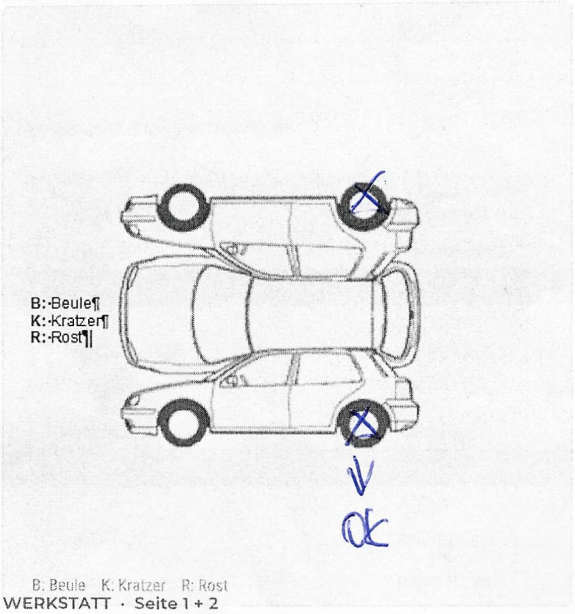
LENKUNG / FAHRWERK

☐ Lenkung	☐ Lenkgeometrie		CHF
☐ Radaufhängung	☐ Stossdämpfer	☐ Radlager	CHF
☐ Federbeine	☒ Felgen	☐ Sonstiges	CHF 800.–

Bemerkungen Mechaniker: felgen H. Kratzer
