BATTERIE ZERTIFIKAT

AVILOO
BATTERY DIAGNOSTICS

MARKE: Volkswagen
MODELL: ID3 - 58 kWh

KILOMETERSTAND: 63.415 km
FIN: WVWZZZE1ZMP051408
DATUM UND UHRZEIT: 17.10.26, 14:28

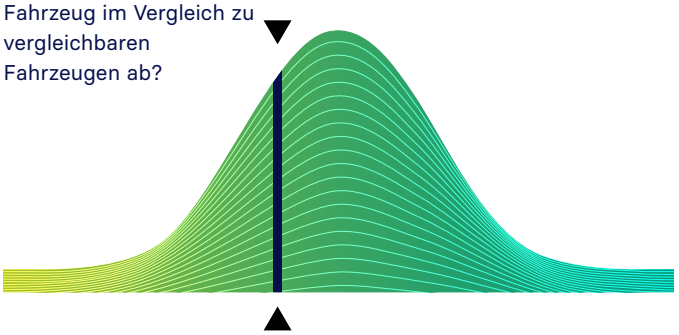
Unabhängig
GESUNDHEITSZUSTAND (SOH)

93,2 %
