BATTERIE ZERTIFIKAT

AVILOO
BATTERY DIAGNOSTICS

MARKE: Peugeot
MODELL: e-208 - 50 kWh

KILOMETERSTAND: 66.704 km
FIN: VR3UHZKXZMT117189
DATUM UND UHRZEIT:
30.10.26, 15:41

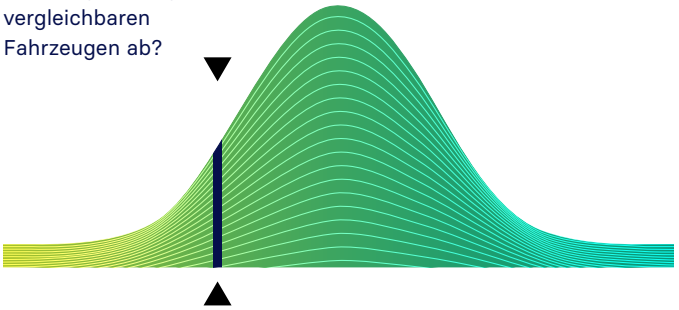
Unabhängig
GESUNDHEITSZUSTAND (SOH)

91,2 %

GUTER ZUSTAND – KEINE AUFFÄLLIGKEITEN FESTGESTELLT
