CERTIFICAT DE BATTERIE

AVILOO
BATTERY DIAGNOSTICS

MARQUE: Audi
MODÈLE: Q5 TFSIe - 17,9 kWh

KILOMÉTRAGE: 56 396 km
VIN: WAUZZZFY4P2078467
DATE ET HEURE:
14/10/2026 16:15

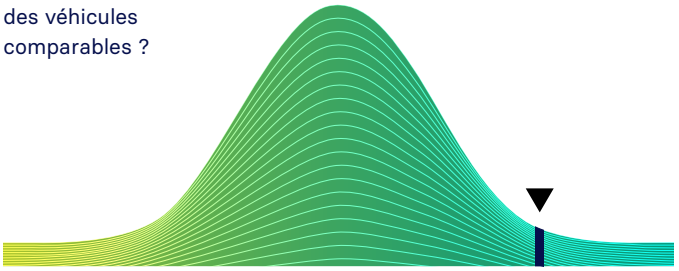
COMPARAISON

ANALYSE COMPARATIVE
Comment votre véhicule se situe-t-il par rapport à des véhicules comparables ?

inférieur à la moyenne | dans la moyenne | supérieur à la moyenne
