BATTERIE ZERTIFIKAT

AVILOO
BATTERY DIAGNOSTICS

MARKE: Audi
MODELL: Q5 TFSIe - 17,9 kWh

KILOMETERSTAND: 58.394 km
FIN: WAUZZZFY9M2113130
DATUM UND UHRZEIT:
17.10.26, 16:07

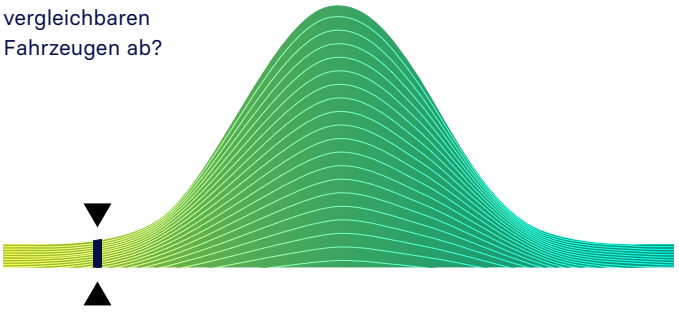
Unabhängig
GESUNDHEITSZUSTAND (SOH)

87,2 %

AKZEPTABLER ZUSTAND – KEINE AUFFÄLLIGKEITEN FESTGESTELLT
