BATTERIE ZERTIFIKAT

AVILOO
BATTERY DIAGNOSTICS

MARKE: Polestar
MODELL: 2 - 82 kWh

KILOMETERSTAND: 40.799 km
FIN: YSMVSFDE7RL219501
DATUM UND UHRZEIT:
22.10.26, 11:59

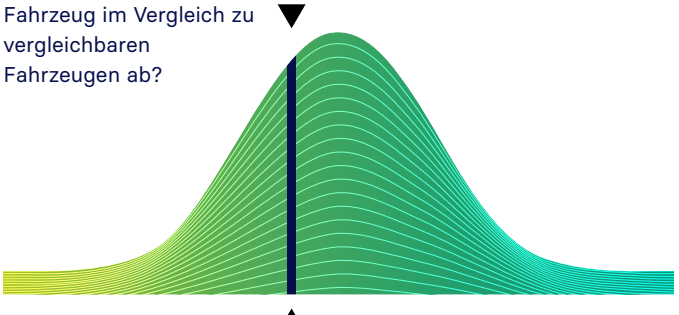
Unabhängig
GESUNDHEITSZUSTAND (SOH)

96,6 %

GUTER ZUSTAND – KEINE AUFFÄLLIGKEITEN FESTGESTELLT
