BATTERIE ZERTIFIKAT

AVILOO
BATTERY DIAGNOSTICS

ZERTIFIKATSNUMMER: 24C0F5E2-4589-4896-BA41-A5431C7F4929

MARKE: Cupra
MODELL: Tavascan - 77 kWh

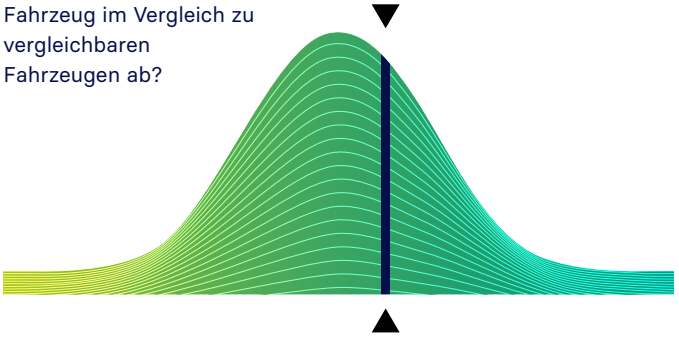
Unabhängig
GESUNDHEITSZUSTAND (SOH)

98,8 %

AUSGEZEICHNETER ZUSTAND – KEINE AUFFÄLLIGKEITEN FESTGESTELLT
