BATTERIE ZERTIFIKAT

AVILOO
BATTERY DIAGNOSTICS

MARKE: Audi
MODELL: Q4 e-tron - 77 kWh

KILOMETERSTAND: 70.756 km
FIN: WAUZZZFZ1NP006697
DATUM UND UHRZEIT:
19.11.26, 11:47

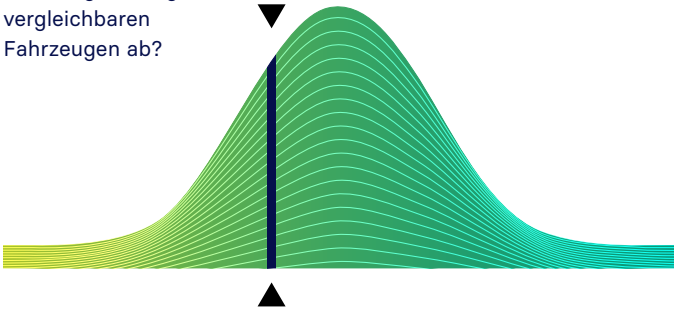
Unabhängig
GESUNDHEITSZUSTAND (SOH)

93,2 %
