BATTERIE ZERTIFIKAT

AVILOO
BATTERY DIAGNOSTICS

MARKE: Cupra
MODELL: Born - 58 kWh

KILOMETERSTAND: 118.085 km
FIN: VSSZZZK1XPP005536
DATUM UND UHRZEIT:
20.11.26, 15:45

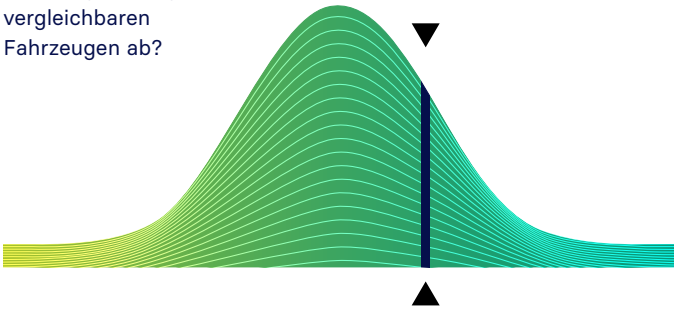
Unabhängig
GESUNDHEITSZUSTAND (SOH)

93,9 %

AUSGEZEICHNETER ZUSTAND – KEINE AUFFÄLLIGKEITEN FESTGESTELLT
