BATTERIE ZERTIFIKAT

AVILOO
BATTERY DIAGNOSTICS

MARKE: Cupra
MODELL: Tavascan - 77 kWh

KILOMETERSTAND: 14'166 km
FIN: VSSZZZKR2SA002969
DATUM UND UHRZEIT:
17.11.26, 17:36

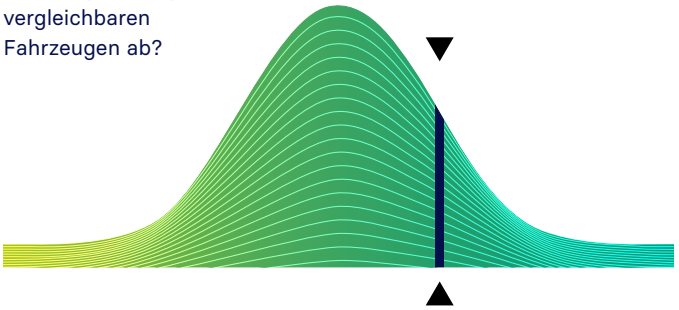
Unabhängig
GESUNDHEITSZUSTAND (SOH)

99.6 %
