CERTIFICAT DE BATTERIE

AVILOO
BATTERY DIAGNOSTICS

MARQUE: Cupra
MODÈLE: Tavascan - 77 kWh
KILOMÉTRAGE: 16 168 km
VIN: VSSZZZKR9SA019672
DATE ET HEURE: 19/08/2026 11:35
EXÉCUTÉ PAR: AOC Lignon

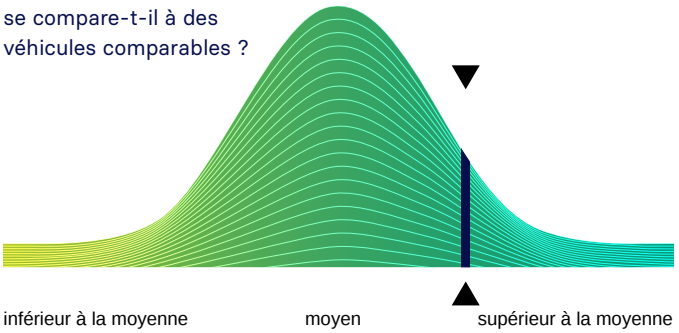
Indépendant
ÉTAT DE SANTÉ (SOH)

99,8 %

EXCELLENTE SANTÉ - AUCUNE ANOMALIE DÉTECTÉE
