CERTIFICAT DE BATTERIE

AVILOO
BATTERY DIAGNOSTICS

NUMÉRO DE CERTIFICAT: D4299274-0397-4C15-BC54-4B67338730AF

MARQUE: Cupra
MODÈLE: Formentor e-Hybrid - 13,0 kWh
KILOMÉTRAGE: 75 804 km
VIN: VSSZZZKMZNR023792
DATE ET HEURE: 20/10/2026 16:11
RÉALISÉ PAR: AOC Lignon

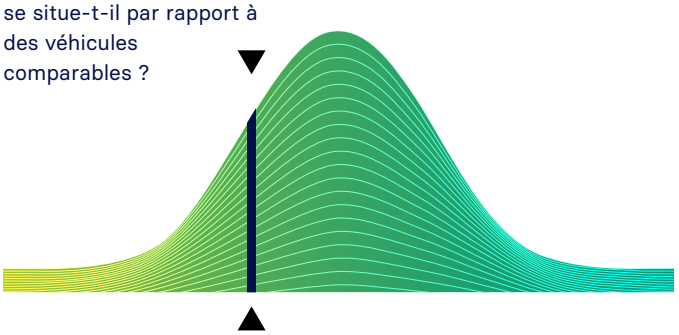
ANALYSE COMPARATIVE
Comment votre véhicule se situe-t-il par rapport à des véhicules comparables ?

inférieur à la moyenne | dans la moyenne | supérieur à la moyenne
