CERTIFICATO
INDIPENDENTE
DI BATTERIA

AVILOO
BATTERY DIAGNOSTICS

NUMERO DEL CERTIFICATO: DA322206-8F0F-45BA-9934-3F8A6E6AA5B4

MARCA: Cupra
MODELLO: Born - 77 kWh
CHILOMETRAGGIO: 24.227 km
VIN: VSSZZZK11PP041535
DATA E ORA: 03/11/26, 09:02
ESEGUITO DA: AOC Lugano

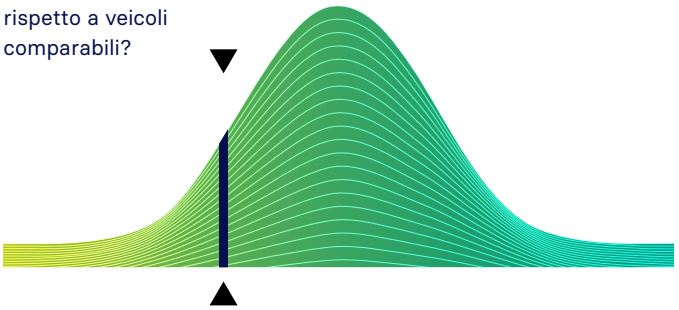
Indipendente
STATO DI SALUTE (SOH)

96,1 %

STATO DI SALUTE BUONO - NESSUNA ANOMALIA RILEVATA
