CERTIFICAT DE BATTERIE

AVILOO
BATTERY DIAGNOSTICS

NUMÉRO DE CERTIFICAT: E2C0E505-5D42-49E1-8CAD-7B577C7072D6

MARQUE: Cupra
MODÈLE: Formentor e-Hybrid - 13,0 kWh
KILOMÉTRAGE: 92 840 km
VIN: VSSZZZKMZNR026584
DATE ET HEURE: 18/11/2026 06:47
RÉALISÉ PAR: AOC Lignon

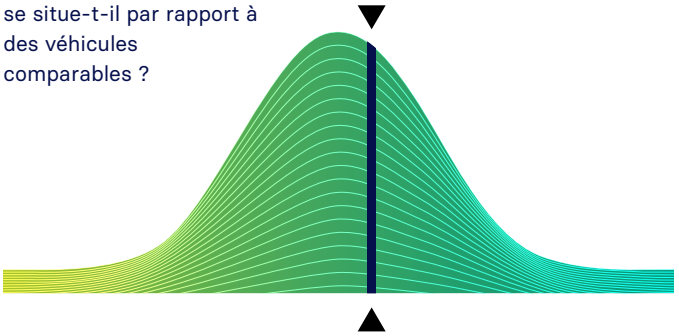
Indépendant
ÉTAT DE SANTÉ (SOH)

92,4 %

BON ÉTAT DE SANTÉ - AUCUNE ANOMALIE DÉTECTÉE
