BATTERIE ZERTIFIKAT

AVILOO
BATTERY DIAGNOSTICS

ZERTIFIKATSNUMMER: E4A05ED6-E8B2-4ED5-AB38-2031F76D0CB1

MARKE: Mercedes-Benz
MODELL: EQC 400 - 85 kWh

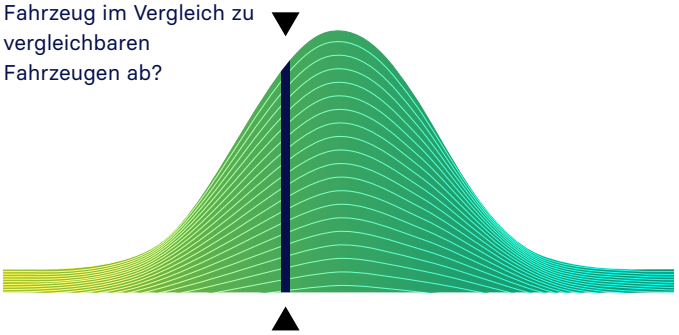
BENCHMARKING
Wie schneidet Ihr Fahrzeug im Vergleich zu vergleichbaren Fahrzeugen ab?

unterdurchschnittlich | durchschnittlich | überdurchschnittlich
