CERTIFICAT DE BATTERIE

AVILOO
BATTERY DIAGNOSTICS

NUMÉRO DE CERTIFICAT: B8D4700A-D612-4F46-8A02-CE55E051A809

MARQUE: Volkswagen
MODÈLE: ID3 - 52 kWh

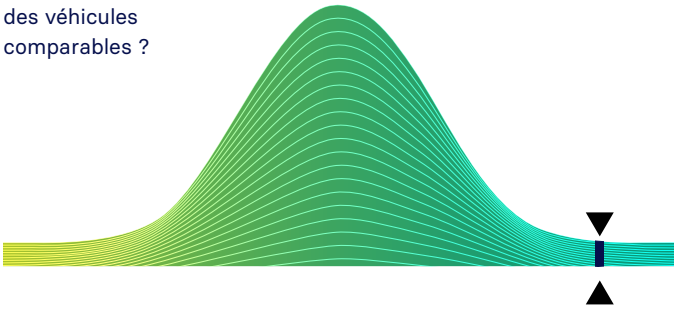
Indépendant
ÉTAT DE SANTÉ (SOH)

100,0 %

ÉTAT DE SANTÉ EXCEPTIONNEL - AUCUNE ANOMALIE DÉTECTÉE
