BATTERIE ZERTIFIKAT

AVILOO
BATTERY DIAGNOSTICS

ZERTIFIKATSNUMMER: 58C37C8C-67E4-435E-8E48-8DECB9A1FC94

MARKE: Mercedes-Benz
MODELL: E 300 - 25,4 kWh

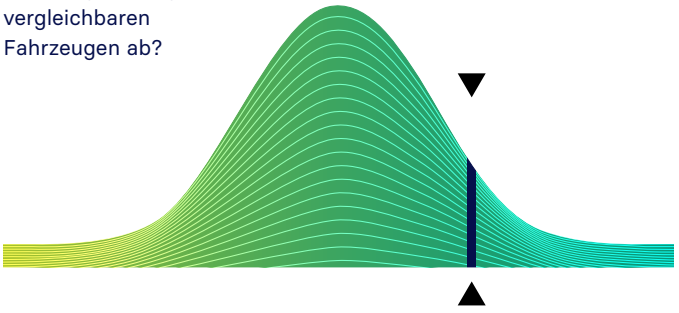
Unabhängig
GESUNDHEITSZUSTAND (SOH)

99,2 %
