FAHRZEUG RÜCKNAHME

Auftraggeber	AMAG Import
AMAG Nummer	922983
Experte	MS
Datum der Begutachtung	28.01.2026

Marke	Seat
Modell / Typ	NEW CUPRA FORMENTOR e-HYBRID
Kontrollschild	-
1. Inverkehrsetzung	14.05.2025
Kilometerstand	36651
Chassis-/VIN-Nr.	VSSZZZKM0SR077112
Antriebsart	Elektro
Getriebe	Automat
Typengenehmigungs-Nr.	IVI
Stamm-Nr.	-
Farbe (gem.Fahrzeugausweis)	Weiss

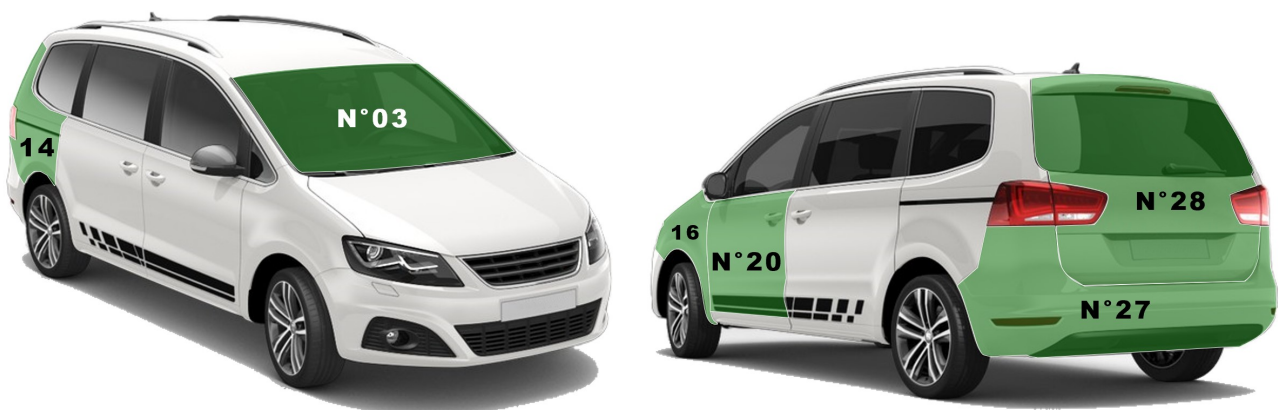
Optische Prüfung

N°	Bezeichnung	Option	Betrag
69	Mittelkonsole	instand stellen	in Gesamtsumme enthalten
100	1 Schlüssel	fehlt/ersetzen	in Gesamtsumme enthalten
03	Frontscheibe	akzeptierte Gebrauchsspur	keine Kosten
14	Seitenwand hinten rechts	akzeptierte Gebrauchsspur	keine Kosten
16	Kotflügel vorne links	akzeptierte Gebrauchsspur	keine Kosten
20	Türe vorne links	akzeptierte Gebrauchsspur	keine Kosten
27	Stossstange hinten	akzeptierte Gebrauchsspur	keine Kosten
28	Heckklappe	akzeptierte Gebrauchsspur	keine Kosten
86	Laderaum	akzeptierte Gebrauchsspur	keine Kosten
Total (exkl. MwSt.)			443.35
MwSt. 8.1%			35.90
Total (inkl. MwSt.)			479.25
