**FAHRZEUG RÜCKNAHME**

<b>Auftraggeber</b>	AMAG Import
<b>AMAG Nummer</b>	926884
<b>Experte</b>	NS
<b>Datum der Begutachtung</b>	10.03.2026

<b>Marke</b>	Seat
<b>Modell / Typ</b>	NEW CUPRA LEON SPORTSTOURER e-
<b>Kontrollschild</b>	-
<b>1. Inverkehrsetzung</b>	21.05.2025
<b>Kilometerstand</b>	8800
<b>Chassis-/VIN-Nr.</b>	VSSZZZKL4SR095913
<b>Antriebsart</b>	Hybrid
<b>Getriebe</b>	Automat
<b>Typengenehmigungs-Nr.</b>	IVI
<b>Stamm-Nr.</b>	227.536.755
<b>Farbe (gem.Fahrzeugausweis)</b>	-----

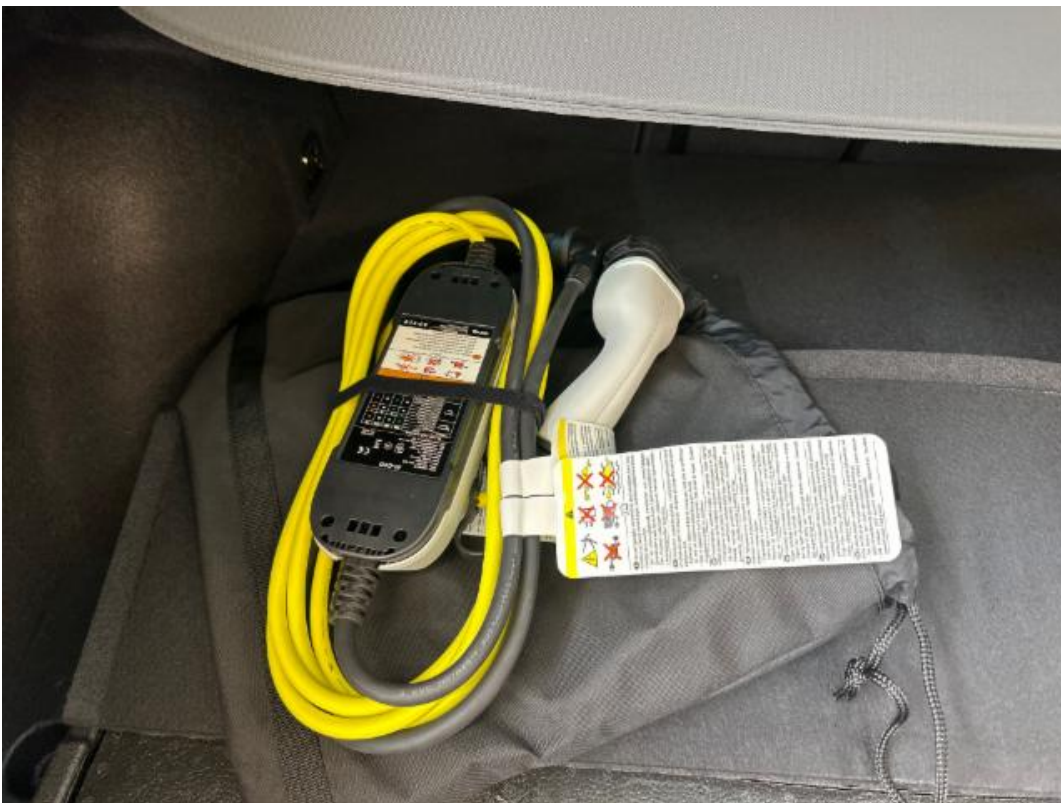
N° Bezeichnung	Option	Betrag
08 Felge vorne rechts	instand stellen	in Gesamtsumme enthalten
93 Typ2 Ladekabel	fehlt / ersetzen	in Gesamtsumme enthalten
01 Stossstange vorne	akzeptierte Gebrauchsspur	keine Kosten
02 Motorhaube	akzeptierte Gebrauchsspur	keine Kosten

(18.) Beschreibung: q (Ladekabel bei Elektrofahrzeugen)
