Auftrags-Nr: 26060695

## FAHRZEUG RÜCKNAHME

| Modell / Typ | ID.3 Pro S UNITED |

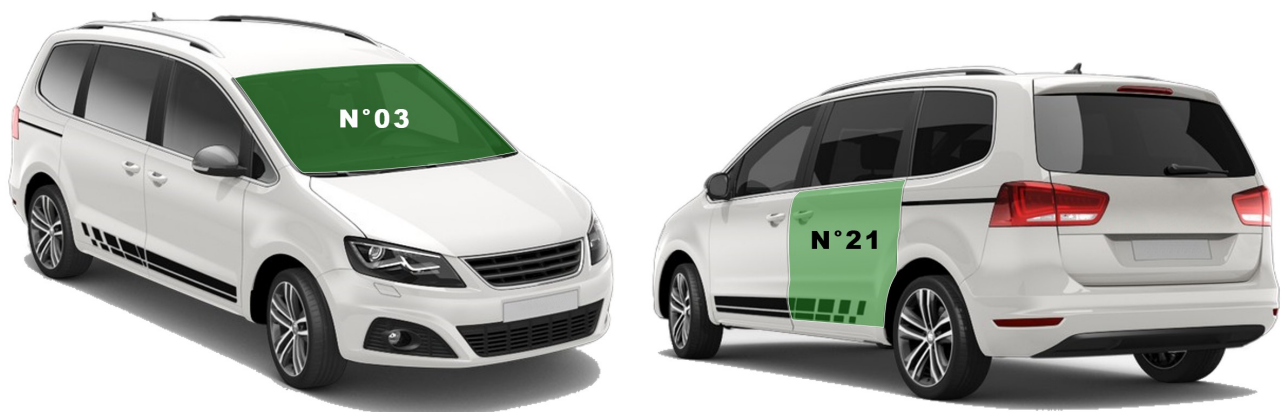
### Optische Prüfung

| Bemerkung | Windschutzscheibe weist diverse Steinschläge und Kratzer auf.<br>Es sind jedoch keine Rissbildungen feststellbar. |

| N° Bezeichnung | Option | Betrag |
|---|---|---|
| 03 Frontscheibe | akzeptierte Gebrauchsspur | keine Kosten |
| 21 Türe hinten links | akzeptierte Gebrauchsspur | keine Kosten |
